## BAB V

### PEMBAHASAN

Jenis korosi yang terjadi pada pipa produksi *naphtha oil* dari *Oxygen Stripper Receiver* 31-V-10 ke *Oxygen Stripper Overhead Pump* 31-P-102-A/B di unit NHTU **Refinery Unit (RU) VI Balongan** adalah berupa korosi merata (*uniform corrosion*). Jenis korosi merata tersebut terdapat pada beberapa bagian luar permukaan pipa. Pengamatan korosi pada bagian permukaan pipa dapat dilihat secara visual tanpa menggunakan alat bantu seperti pada **Gambar 4.3**.

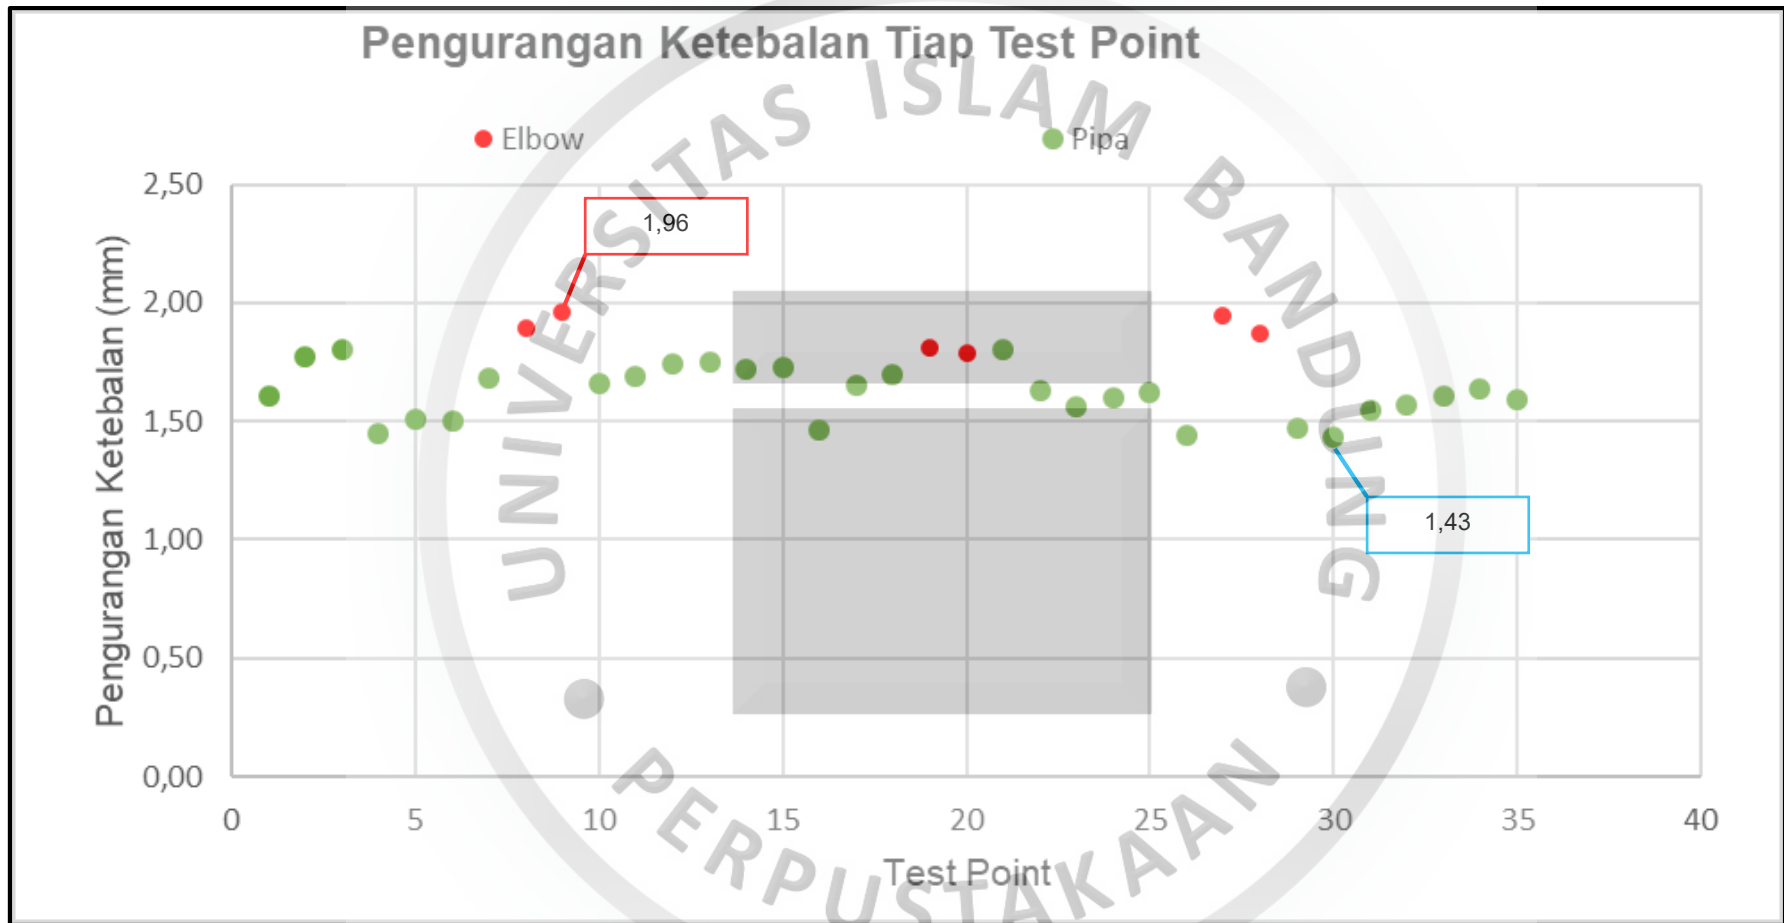
Gambar 5.1  
 Grafik Pengurangan Ketebalan Tiap Test Point

Pada **Gambar 5.1** diketahui bahwa nilai laju korosi tertinggi adalah pada *test point 9*, dimana *test point 9* terletak pada bagian *elbow* (belokan) pipa. Tingginya nilai laju korosi tersebut dapat dilihat dari pengurangan ketebalan yang terjadi paling besar yaitu 1,96 mm dari tebal nominal pipa. Besarnya pengurangan ketebalan pipa tersebut terjadi sebagai akibat pengikisan dari aliran fluida yang berbenturan langsung terhadap bagian sisi internal belokan pipa, sehingga degradasi yang terjadi

juga tinggi. Sebagian besar nilai laju korosi yang tinggi terjadi pada bagian *elbow* (belokan) pipa.

Laju korosi terendah terjadi pada *test point* 30, dimana pengurangan ketebalan pipa yang terjadi hanya sebesar 1,43 mm. Hal ini dapat terjadi karena kondisi pipa merupakan bagian dari pipa lurus dan berada pada *test point* akhir. Letak *test point* yang mendekati akhir ini, mengindikasikan terjadinya penurunan tekanan fluida. Sehingga kecepatan fluida pada *test point* tersebut juga telah menurun, dengan demikian laju korosi yang terjadi pada *test point* ini rendah.

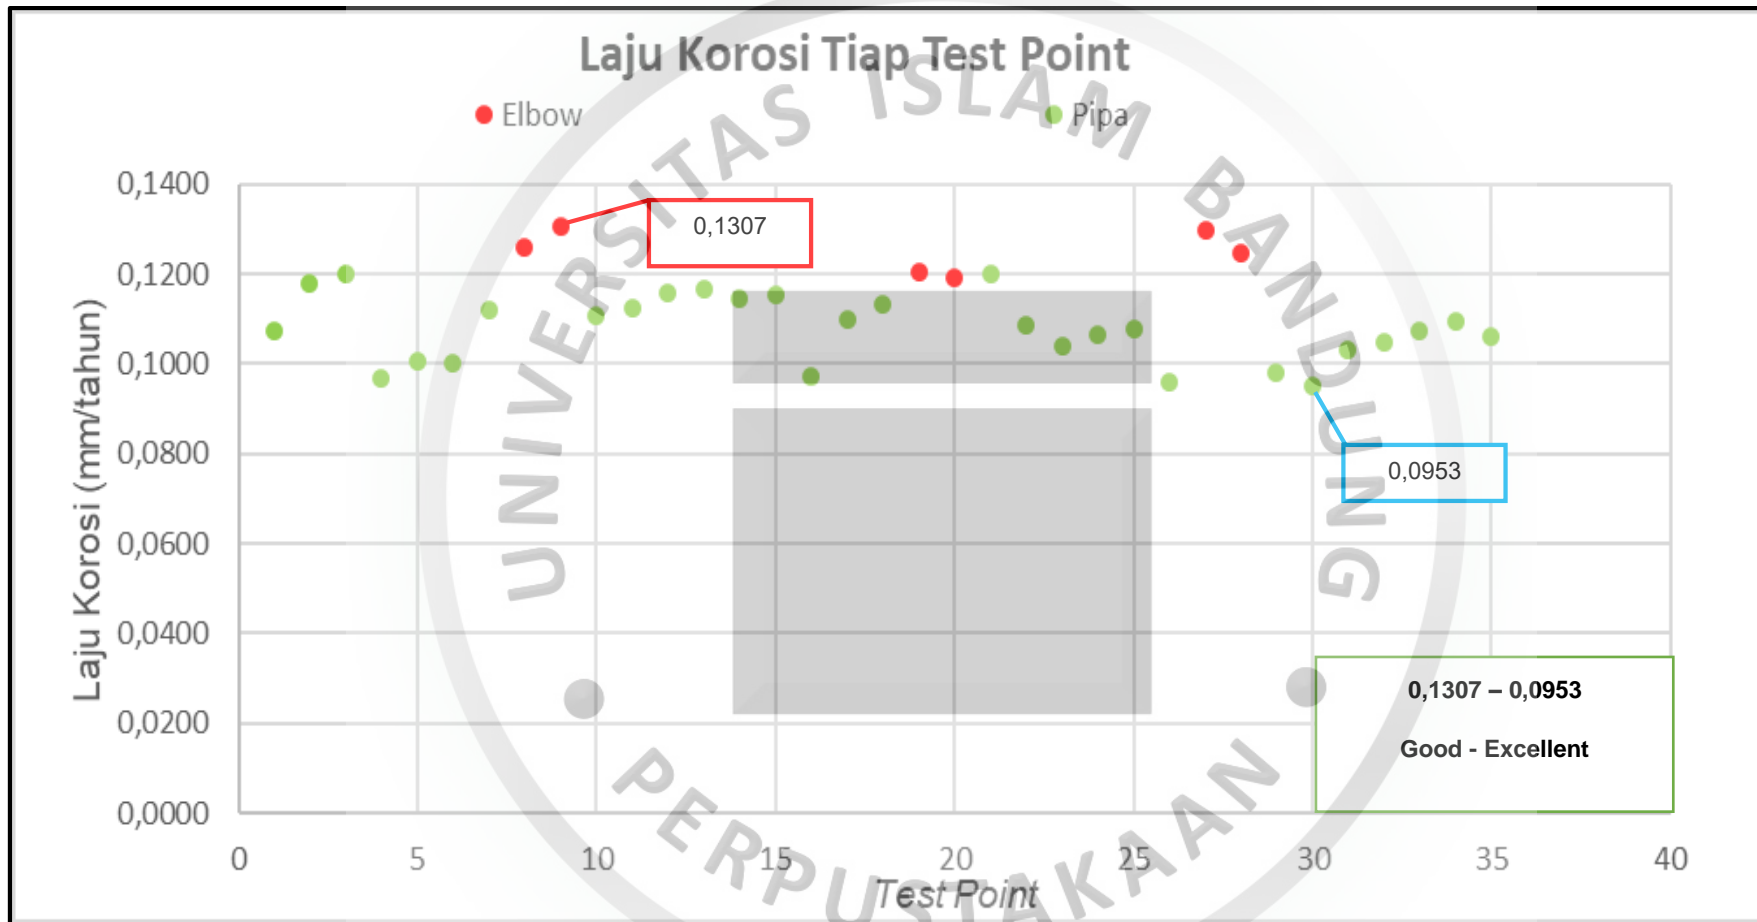
Gambar 5.2  
Grafik Laju Korosi Tiap Test Point

Berdasarkan **Gambar 5.2** dari gambar grafik tersebut diketahui bahwa nilai laju korosi tertinggi adalah pada *test point* 9 dengan besar nilai laju korosinya adalah 0,1307 mm/tahun. posisi *test point* 9 ini terletak pada bagian *elbow* (belokan) pipa. Tingginya laju korosi yang terjadi pada *test point* 9 adalah sebagai akibat dari terjadinya pengikisan pipa oleh fluida yang mengalir akibat pembelokan arah aliran. Dari **Gambar 5.2** tersebut juga menggambarkan bahwa tingginya laju korosi yang terjadi pada jalur pipa penelitian umumnya terjadi pada bagian *elbow* (belokan) pipa. Faktor utama yang menyebabkan tingginya laju korosi pada *elbow* pipa adalah terjadi perubahan arah serta pola aliran pada fluida yang mengalir.

Berdasarkan hasil perhitungan laju korosi yang telah dilakukan, diketahui nilai laju korosi terhadap ketahanan korosi relatifnya berdasarkan tabel ketahanan korosi relatif (**Tabel 3.2**), laju korosi yang terjadi pada jalur pipa pengolahan *naphtha oil* di unit NHTU **Refinery Unit (RU) VI Balongan** termasuk dalam kategori *good* dan *excellent* dengan nilai laju korosinya berada pada nilai 0,0953 mm/tahun sampai dengan 0,1307 mm/tahun.

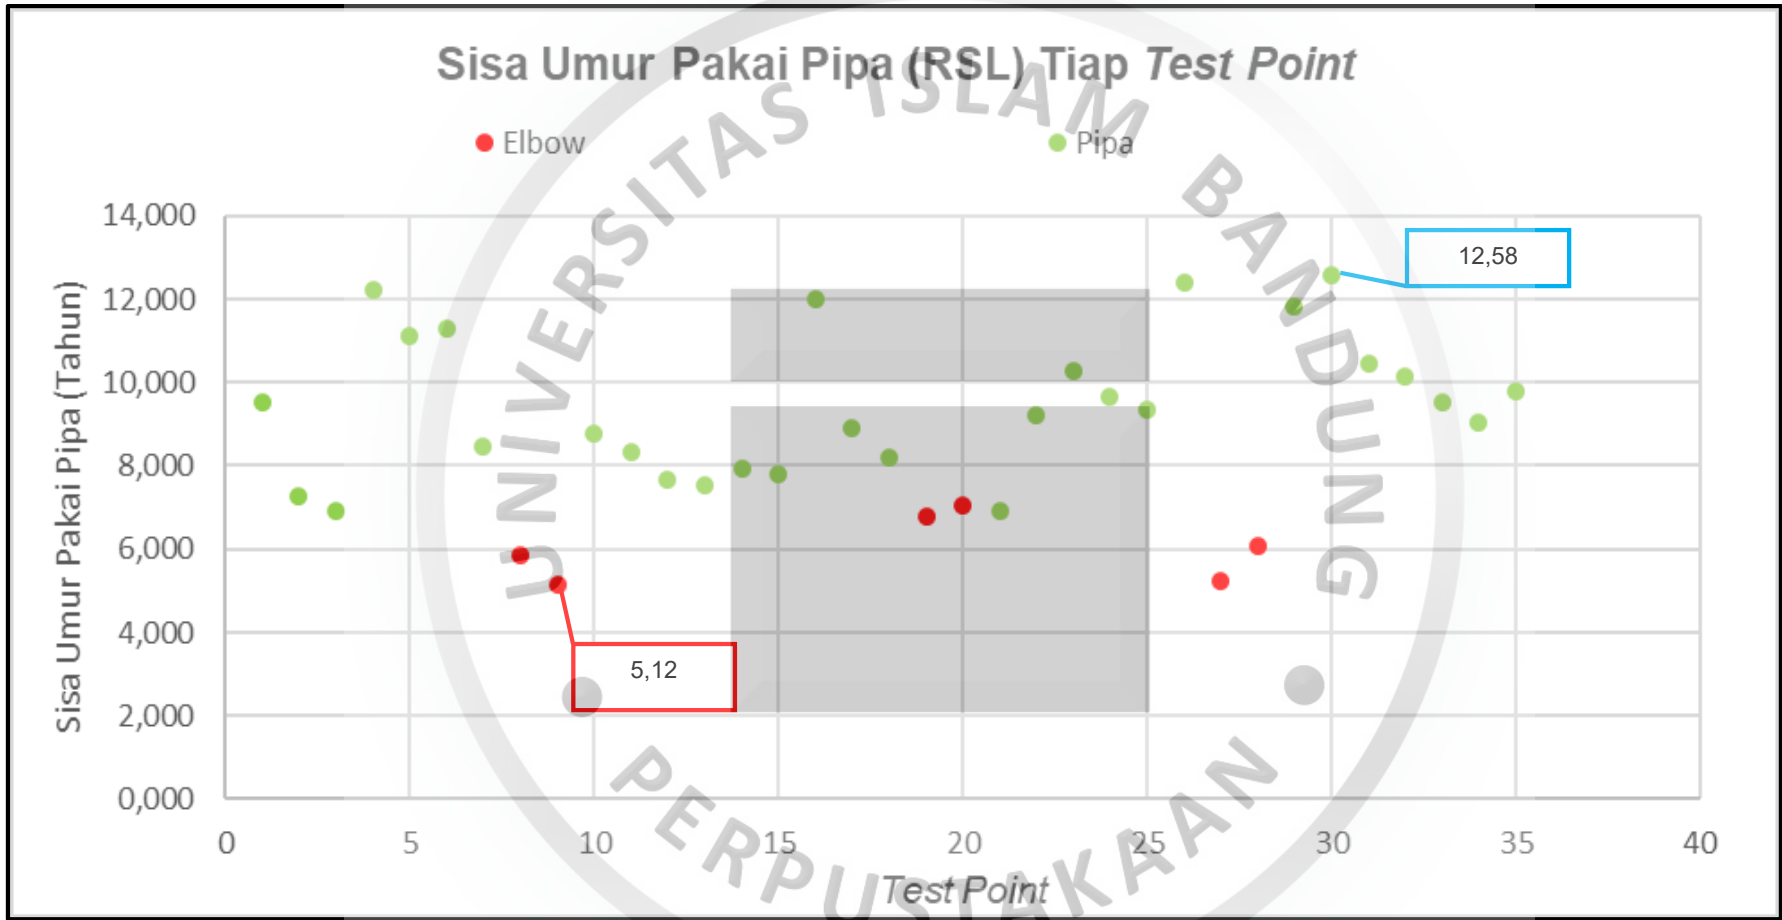
Gambar 5.3  
 Grafik Sisa Umur Pakai (RSL) Tiap Test Point

Pada **Gambar 5.4** grafik sisa umur pakai (RSL) pipa, terlihat bahwa sisa umur pakai pipa terendah terjadi pada *test point* 9 dengan nilainya 5,12 tahun. *Test point* 9 merupakan bagian *elbow* (belokan) pipa. Rendahnya sisa umur pakai pipa ini disebabkan oleh perubahan arah aliran secara signifikan pada bagian *elbow* tersebut sehingga pengikisan pada bagian tersebut akan semakin besar. Pada beberapa titik belokan (*elbow*) lainnya juga memiliki nilai sisa umur pakai (*Remaining Service Life*) yang rendah yaitu hanya 5-7 tahun saja.

Sedangkan sisa umur pakai (*Remaining Service Life*) pipa tertinggi adalah pada *test point* 30 yaitu 12,587 tahun, tetapi sisa umur pakai pipa tersebut masih kurang secara umur desain pipa. Tingginya sisa umur pakai (*Remaining Service Life*) pipa pada *test point* 30 adalah akibat dari meratanya tekanan fluida yang mengalir.

Umur desain yang dibuat pada pipa produksi *naphtha oil* pada unit NHTU di **PT Pertamina (Persero) Refinery Unit (RU) VI** adalah sebesar 20 tahun untuk pengoperasian proses produksi. Pemasangan pipa produksi *naphtha oil* dilakukan pada tahun 2004, sedangkan inspeksi pipa dilakukan pada tahun 2019, sehingga pipa telah berumur 15 tahun. Berdasarkan hasil yang telah diperoleh melalui perhitungan dengan menggunakan rumus yang ada, sisa umur pakai pipa (**tabel 4.9**) terdapat 3 titik *test point* yang telah mencapai batas dari umur desain pipa. Sedangkan 32 titik *test point* lainnya masih memiliki nilai sisa umur melebihi dari umur desain pipa.

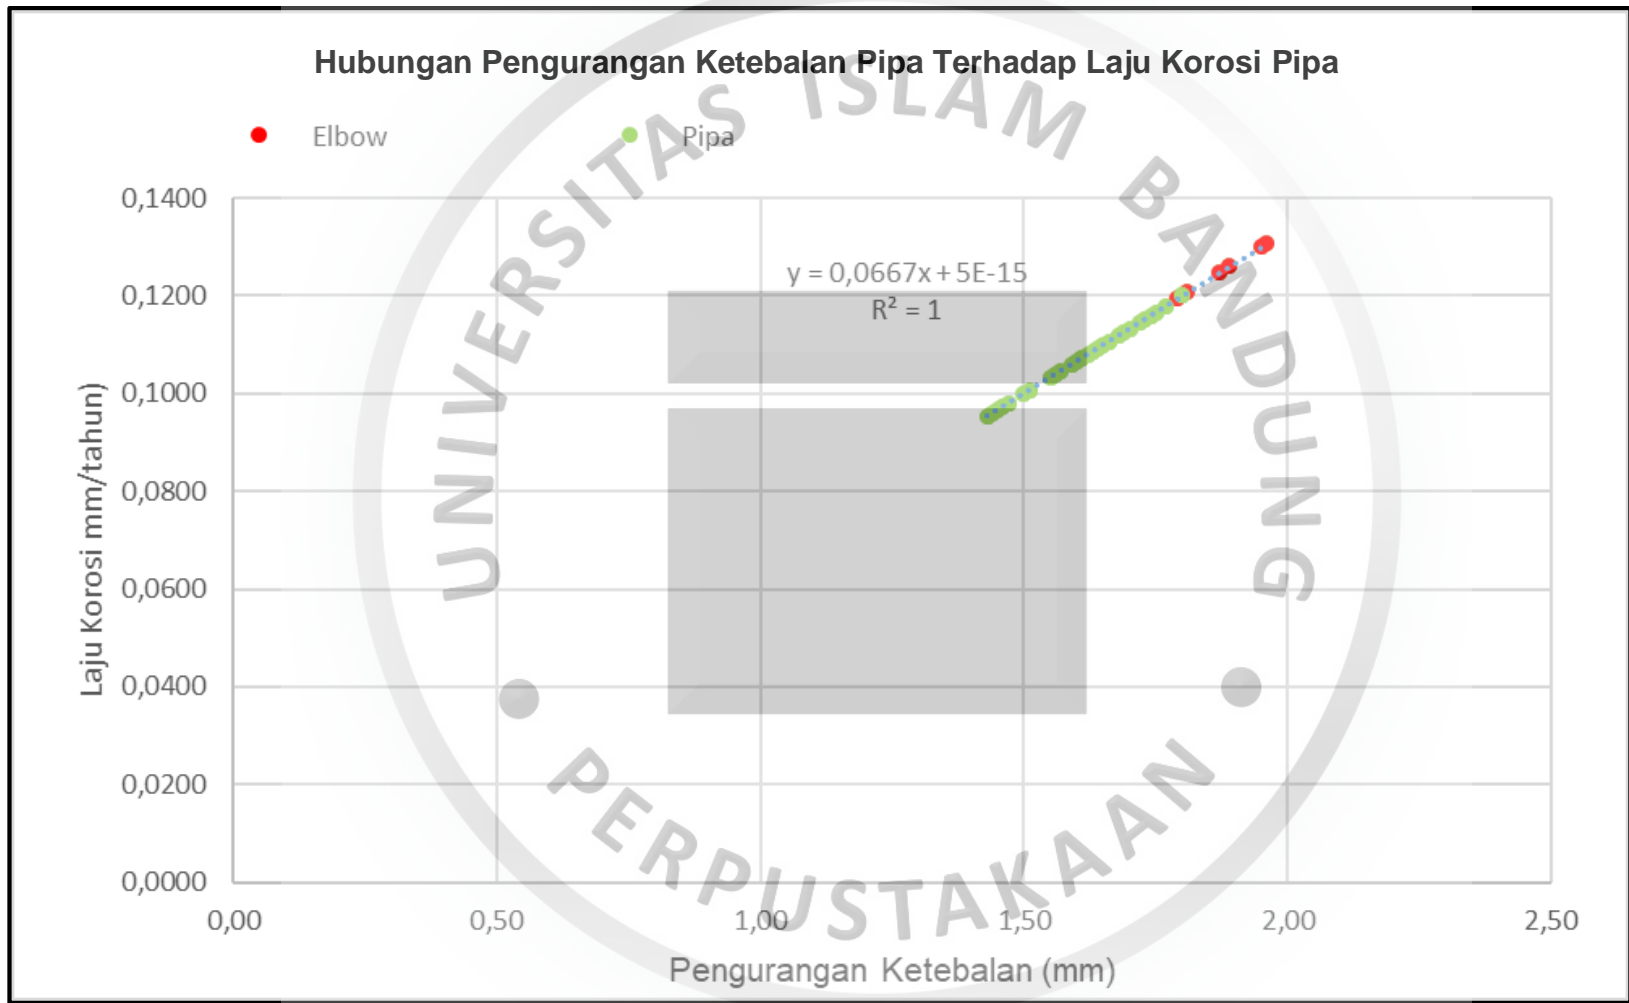
Gambar 5.4  
Grafik Hubungan Pengurangan Ketebalan Pipa Terhadap Laju Korosi Pipa

Pada **Gambar 5.3** dapat diketahui bahwa nilai antara pengurangan ketebalan pipa dengan laju korosi berbanding lurus. Maksudnya adalah semakin besar pengurangan ketebalan pipa yang terjadi maka akan semakin tinggi pula nilai dari laju korosi pada pipa tersebut begitu juga sebaliknya semakin rendah nilai pengurangan ketebalan yang ada maka akan rendah pula tingkat laju korosi yang akan terjadi.

Hubungan atau korelasi antar keduanya (laju korosi dengan pengurangan ketebalan pipa) tergambarkan dalam **Gambar 5.3** berupa nilai regresi (R). Dimana nilai regresi R yang diperoleh dari penarikan garis secara *linier* pada pola *plotting* data. Pada korelasi antar laju korosi dengan pengurangan ketebalan pipa memiliki nilai regresi sebesar 1. Hal tersebut menyatakan bahwa tingginya laju korosi sangat dipengaruhi oleh pengurangan ketebalan pipa yang cukup signifikan. Nilai regresi R = 1 tersebut juga membuktikan bahwa keterkaitan antar kedua variabel tersebut sangat tinggi.

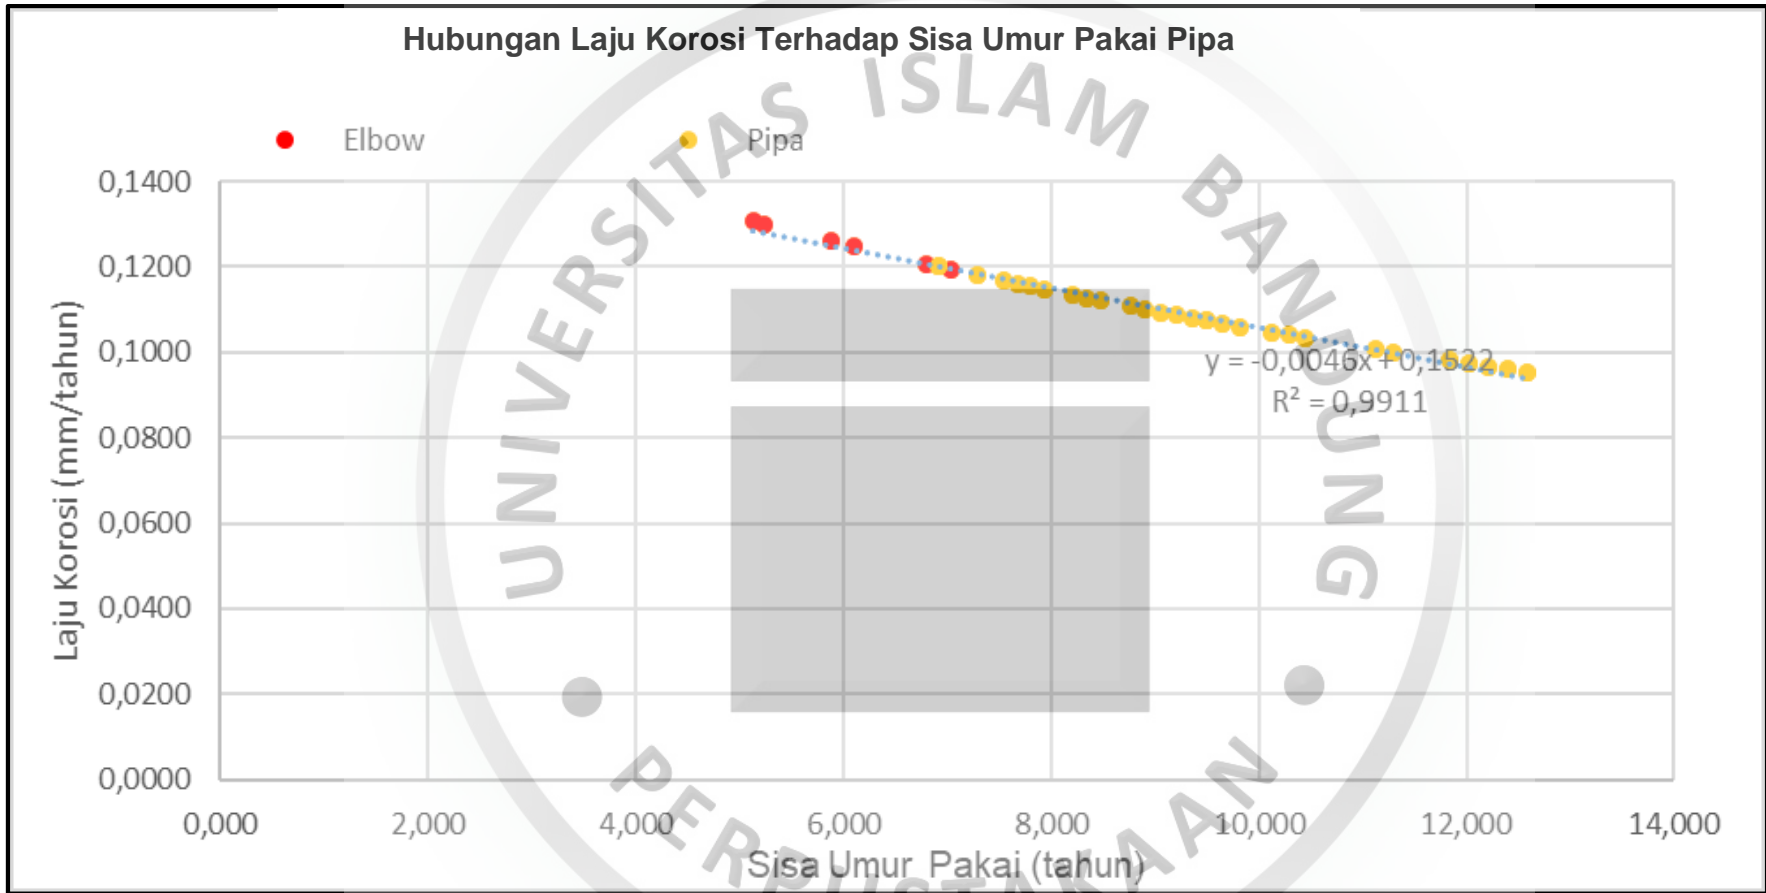
Gambar 5.5  
 Grafik Hubungan Laju Korosi Terhadap Sisa Umur Pakai (RSL) Pipa Tiap Test Point

Pada **Gambar 5.5** dapat diketahui bahwa hubungan antara sisa umur pakai (*Remaining Service Life*) dengan laju korosi (*corrosion rate*) berbanding terbalik. Dimana semakin tinggi nilai laju korosi yang terjadi maka akan semakin rendah nilai dari sisa umur pakai (*Remaining Service Life*) pipa tersebut, begitu pula sebaliknya semakin rendah nilai laju korosi yang ada maka sisa umur pakai (*Remaining Service Life*) pipa akan semakin tinggi.

Nilai koefisien korelasi ( $r$ ) antara laju korosi dengan sisa umur pakai berdasarkan data yang telah dilakukan pengolahan adalah sebesar 0,9911. Dari nilai tersebut diketahui bahwa laju korosi akan memberikan pengaruh yang sangat besar terhadap sisa umur pakai (*Remaining Service Life*) pipa.

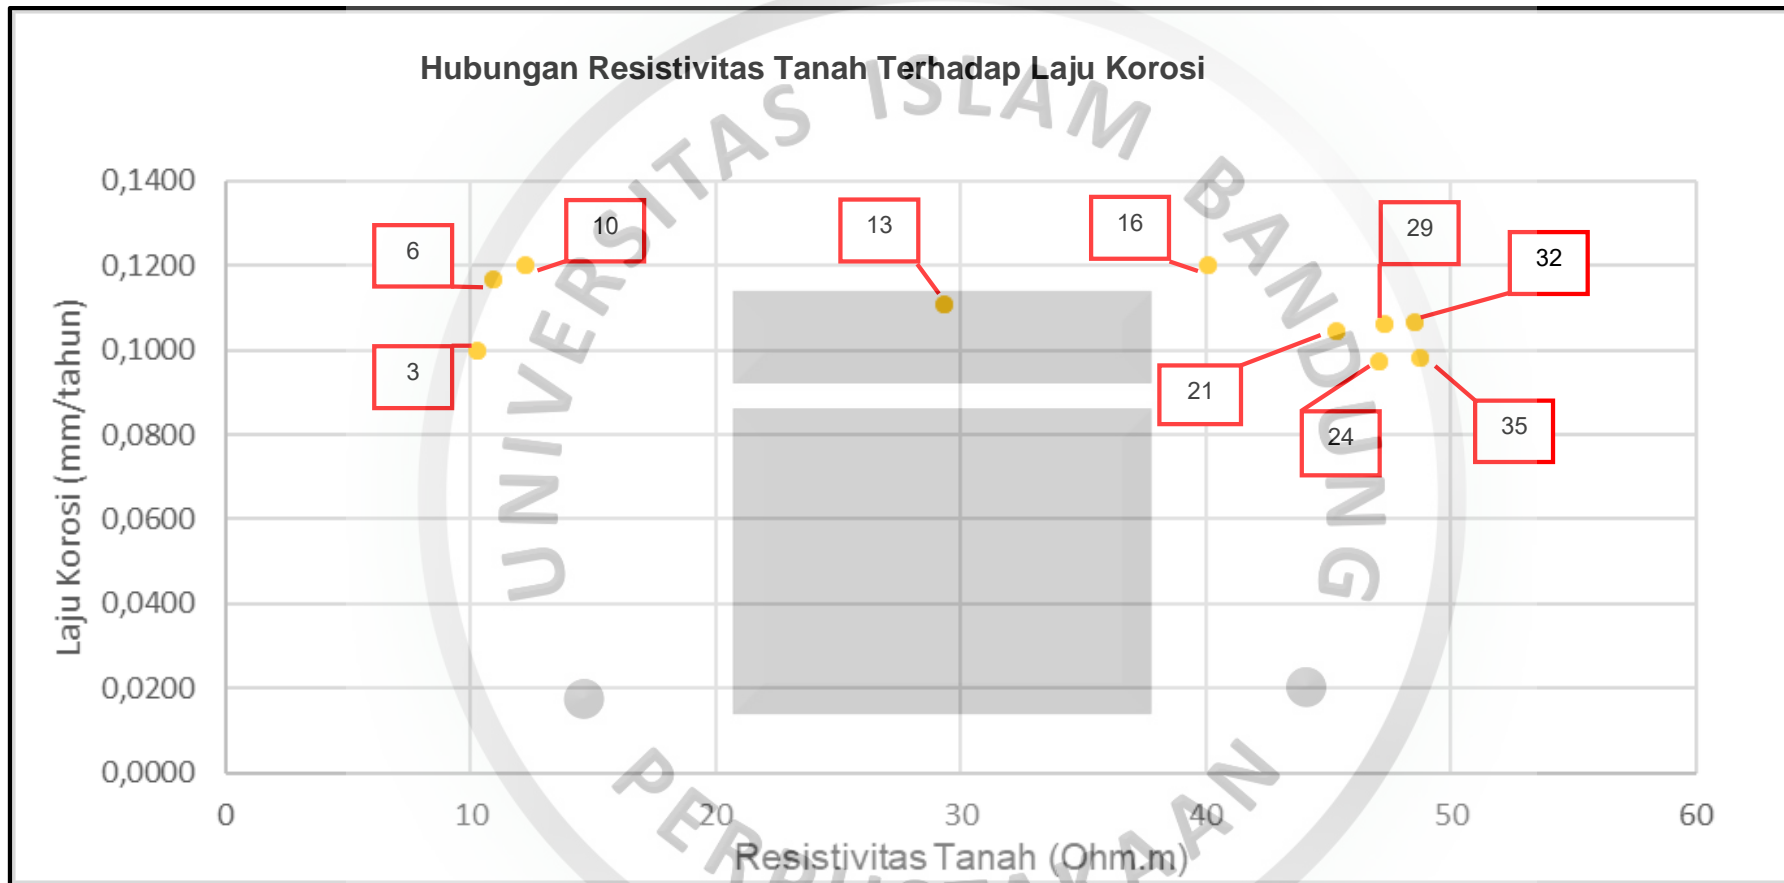
Gambar 5.6  
Grafik Hubungan Laju Korosi Terhadap Resistivitas Tanah

Berdasarkan **Gambar 5.6** diketahui bahwa hubungan resistivitas tanah dengan laju korosi berbanding terbalik. Dimana semakin rendah nilai korosivitas tanah maka akan semakin tinggi laju korosinya. Karena rendahnya nilai resistivitas tanah menunjukkan tanah tersebut asam, sehingga memiliki tingkat korosifitasnya juga akan semakin tinggi. Hal tersebut ditunjukkan pada *test point* 3,6, dan 10 yang memiliki tingkat resistivitas tanah sangat korosif dan memiliki laju korosi yang tinggi yaitu sebesar 0,120 mm/tahun, 0,100 mm/tahun dan 0,1107 mm/tahun.

Berdasarkan **Gambar 5.6** dapat diketahui, resistivitas tanah mampu mempengaruhi laju korosi yang terjadi. Seperti telah diketahui resistivitas tanah yang rendah menandakan tingkat korosivitas tinggi, akibat korosivitas yang tinggi tersebut maka dapat membesar laju korosi yang terjadi pada pipa. Dengan besarnya laju korosi yang terjadi pada pipa tersebut maka sisa umur pakai pipa pun akan semakin berkurang. Sehingga resistivitas tanah akan sangat mempengaruhi terhadap laju korosi dan sisa umur pakai pipa.
