## BAB V

#### 5.1 Analisis Kinerja *Belt Conveyor*

### 5.1.2 Hubungan Kinerja *Belt Conveyor* Dengan Pembebanan Material Dan Terhadap Faktor Keausan *Belt Conveyor*

### 5.1.3 Hubungan Keadaan *Roller (Idler)* dengan Faktor Keausan *Belt Conveyor*

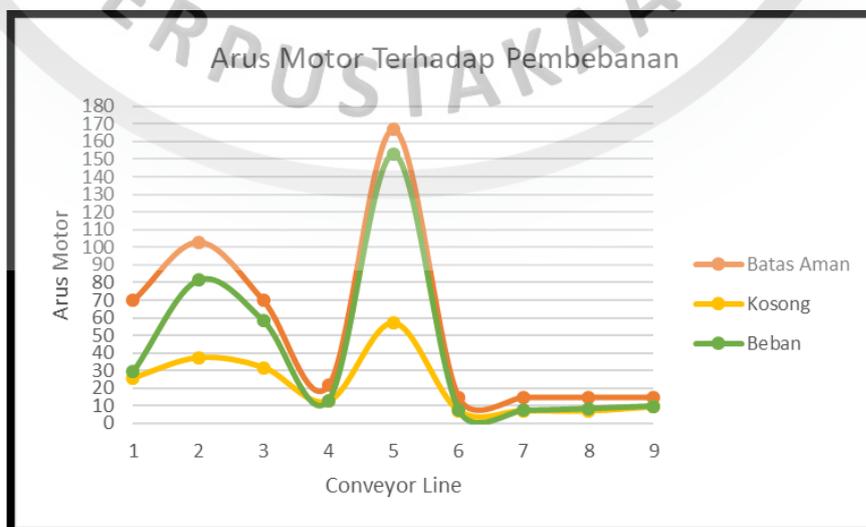
Hubungan kinerja *belt conveyor* terhadap pembebanan material dapat dilihat berdasarkan data pemakaian arus motor *belt conveyor* (Tabel 5.1). Dari tabel tersebut dapat di gambarkan pada grafik (Gambar 5.1) antara arus motor pada saat kosong dan pada saat pemberian beban material.

**Gambar 5.1**  
**Grafik Arus Motor Terhadap Pembebanan**

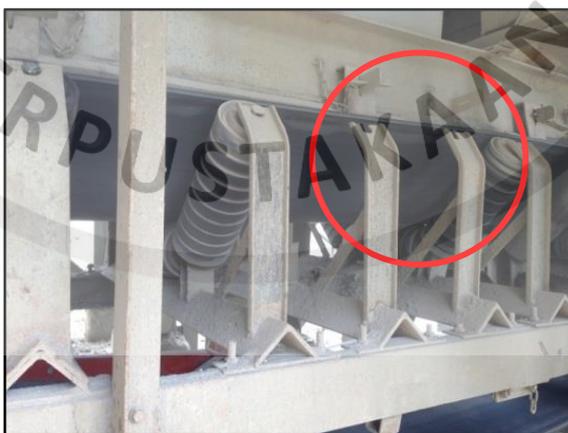
Keadaan *idler* sangat erat hubungannya dengan faktor keausan *belt conveyor*, dapat dilihat dari grafik pemakaian arus motor pada saat keadaan kosong dan diberi beban. Pada saat kosong memang kondisi terlihat aman, namun berbeda saat diberi beban terdapat arus motor dengan keadaan kritis yang disebabkan oleh pemberian beban itu sendiri dan keadaan *idler* yang tidak berfungsi dengan baik bahkan tidak ada.

Keadaan *idler* yang rusak dapat berdampak pada permukaan *belt conveyor* yang terkikis hingga permukaan belt menjadi licin dan akan mengurangi kinerja bahkan meningkatkan faktor keausan *belt conveyor*. Adapun upaya yang dilakukan terhadap masalah-masalah yang mempengaruhi faktor keausan *belt conveyor* adalah seperti penggantian *idler* yang sudah tidak dapat bekerja dengan baik (foto 5.4), melengkapi *idler* yang tidak ada, namun masalah yang ada di perusahaan yaitu tidak adanya ketersediaan barang untuk penggantian *idler* yang rusak dan tidak ada. Pada tabel 5.2 dapat di lihat jumlah *roller/idler* yang rusak.

**Gambar 5.2**  
**Foto Keadaan *Impact Roller (Idler)* CV 5 yang Tidak Ada**

Adapun upaya yang dilakukan terhadap masalah-masalah yang mempengaruhi faktor keausan *belt conveyor* adalah seperti penggantian *idler* yang sudah tidak dapat bekerja dengan baik (Foto 5.4, 5.5).

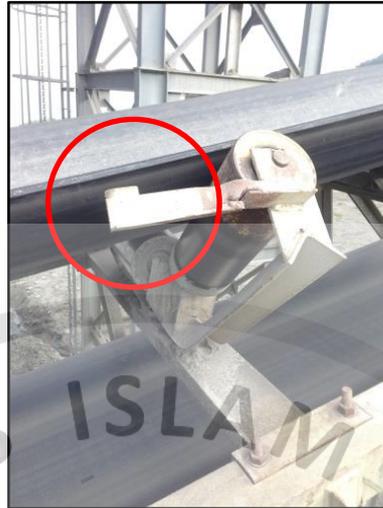
Gambar 5.3  
Foto Keadaan *Centring Roller CV 5* yang Tidak Ada

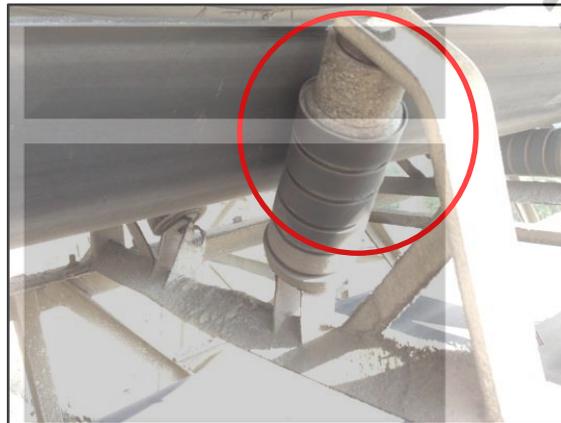
Gambar 5.4  
Foto Keadaan *Impact Roller (Idler) CV 3* Dalam Kondisi Aus

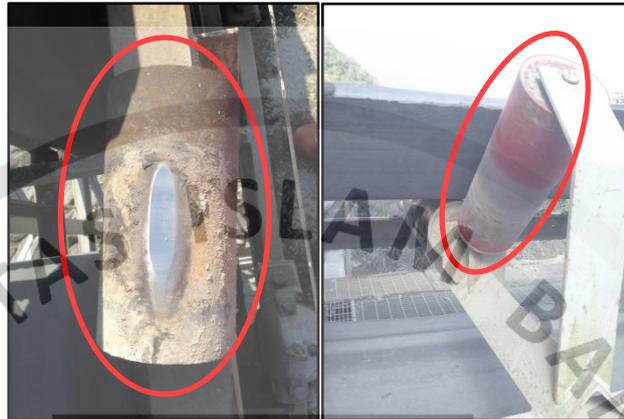
Gambar 5.5

Foto Keadaan *Carry Roller (Idler)* yang Sudah Rusak dan yang Sudah Diganti

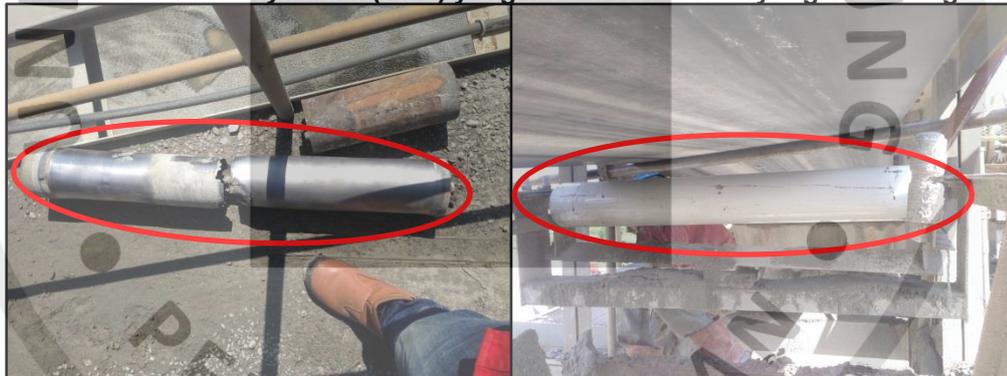
Gambar 5.6

Foto Keadaan *Carry Roller (Idler)* yang Sudah Rusak dan yang Sudah Diganti
