BAB V

PEMBAHASAN

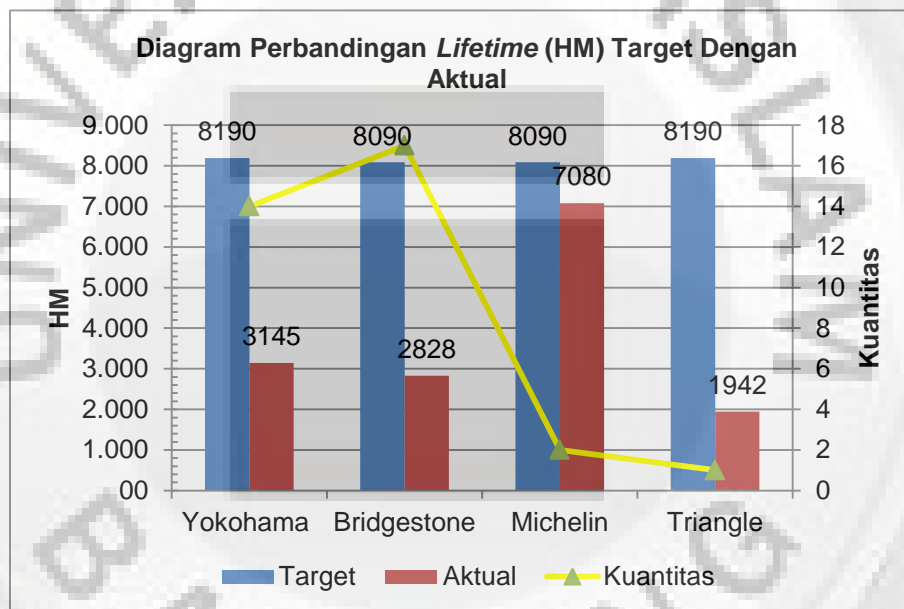
Gambar 5. 1 Diagram Perbandingan HM Aktual dan Target

Berdasarkan gambar 5.1 dapat diperhatikan bahwa semua merk ban yang digunakan pada unit-unit *dump truck* tidak ada yang mencapai target perusahaan. Hal itu dikarenakan ban sudah tidak bisa digunakan lagi (dinyatakan *scrap*) jauh sebelum target umur pakai ban tersebut.

Merk ban Michelin memiliki *lifetime* yang paling mendekati target perusahaan, akan tetapi tidak dapat dijadikan pembandingan karena ban merk tersebut dipasang

pada unit *dump truck* yang lebih banyak *stand by* daripada beroperasi, bahkan sudah lama tidak digunakan.

Ban merk Yokohama dan Bridgestone memiliki nilai *lifetime* dan penggunaan yang berdekatan. Hal itu dikarenakan kedua merk ban tersebut banyak dipasang di unit-unit *dump truck* yang beroperasi setiap harinya. Walaupun begitu, kedua merk tersebut *lifetimanya* tidak mencapai target perusahaan.

Merk ban Triangle memiliki nilai *lifetime* paling jauh dari target yang telah diberikan perusahaan dan mengalami kerusakan yang paling parah meskipun ban merk tersebut masih tergolong baru dan merupakan asli bawaan dari pabrikan *dump truck* Caterpillar tipe 770 G.

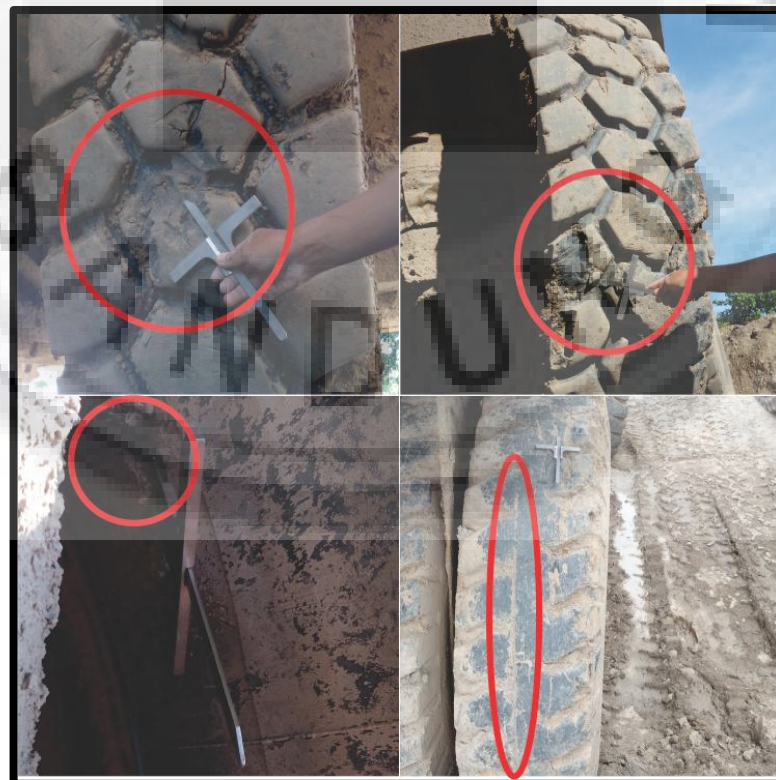
Foto 5. 1 Kerusakan Pada Ban

Kerusakan-kerusakan yang terdapat pada ban yang telah dinyatakan *scrap* (tabel 4.5) dan unit *dump truck* lain (lampiran D) antara lain : *tread cut*, *side cut*, bocor, rompal, *bead area* rusak, *ply separation*, dan lain-lain.

Penyebab kerusakan-kerusakan tersebut akibat pemakaian, kondisi *front* kerja (*loading* dan atau *dumping point*), serta jenis material yang digunakan untuk *hauling road* seperti diperlihatkan pada tabel 4.9.

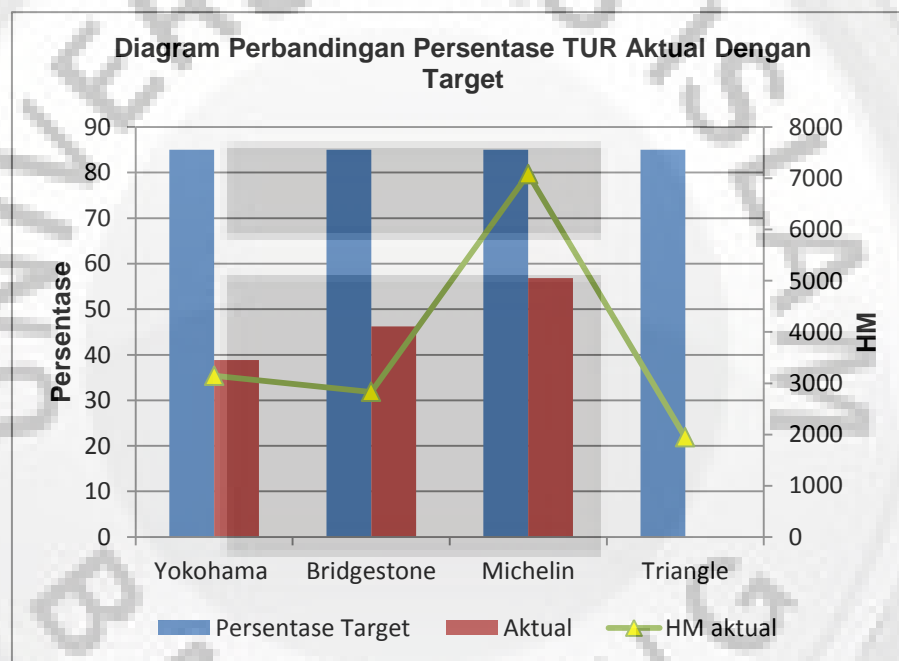
Gambar 5. 2 Diagram TUR Aktual dan Target

Berdasarkan diagram TUR yang terdapat pada gambar 5.2, dapat dilihat bahwa tidak satupun dari keempat merk memenuhi target penggunaan *tread* ban, yaitu 85%. Hal tersebut dapat diartikan seluruh ban tersebut dinyatakan *scrap* ketika *treadnya* secara teori masih bisa dipakai. Penyebabnya juga adalah kerusakan dini pada ban.

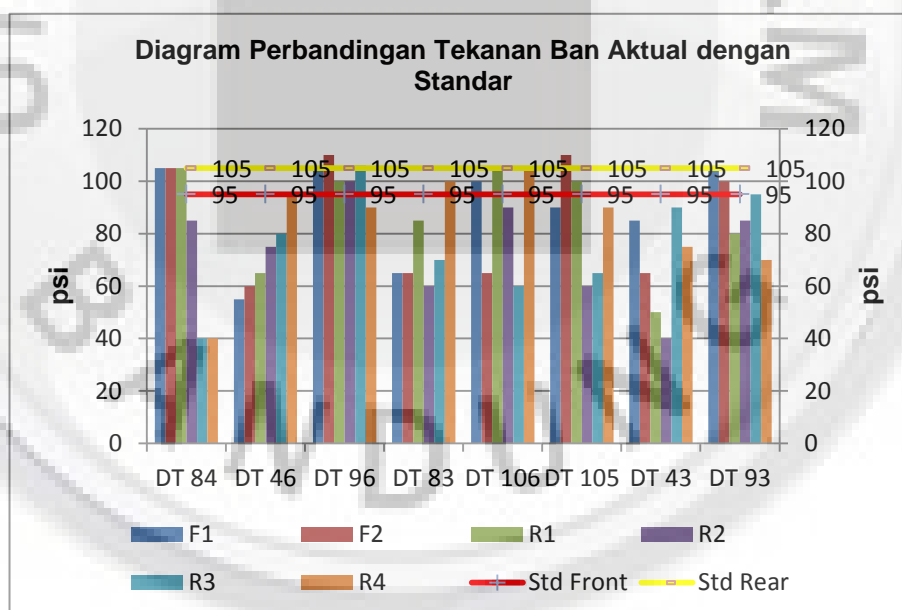
Gambar 5. 3 Diagram Perbandingan Tekanan Aktual dan Standar

Penyebab lain kerusakan dini pada ban adalah tekanan ban yang tidak sesuai standar banyak ditemui bahkan hampir di seluruh unit *dump truck* yang beroperasi. Hal tersebut dapat dilihat di tabel 5.1 dan diagram pada gambar 5.3. Tekanan ban belakang harus lebih besar daripada ban depan, karena beban yang dialami ban belakang akan lebih besar ketika kendaraan bermuatan (material).

Berdasarkan diagram perbandingan tekanan aktual dan standar (gambar 5.3), dapat dilihat bahwa banyak ban memiliki tekanan yang tidak sesuai dengan standar (depan : 95 psi; belakang 105 psi).

Efek dari tekanan yang melebihi standar adalah luas permukaan sentuh antara ban dan permukaan jalan akan semakin kecil, menyebabkan traksi berkurang, sehingga ban lebih mudah slip. Hal tersebut dapat memperbesar kemungkinan kerusakan dini dan pada akhirnya mengurangi umur ban. Walaupun jalannya kendaraan cenderung lebih ringan, dan lebih irit bahan bakar.

Sebaliknya, jika tekanan ban lebih rendah daripada standar, maka laju kendaraan akan terasa berat, lebih boros bahan bakar, dan dapat juga memperbesar kemungkinan kerusakan. Oleh karena itu, tekanan ban depan dan belakang harus sesuai dengan standar.

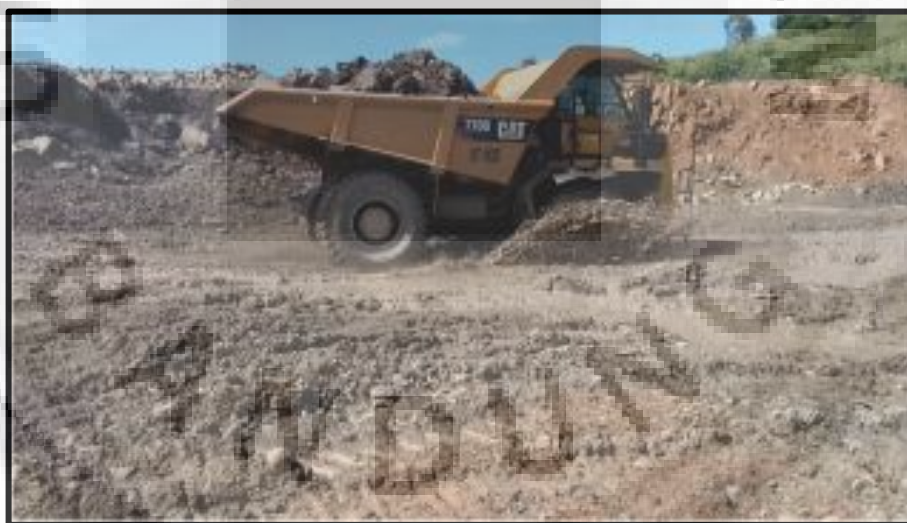
Foto 5. 2 Jalan Tergenang di *Front* Kerja

Faktor yang dapat mempengaruhi kinerja selain kemiringan jalan, adalah permukaan jalan yang tergenang dan berlumpur. Hal ini menjadi tantangan tersendiri yang harus dihadapi pada tambang lempung-pasiran.

Ketika musim kemarau debu menjadi masalah utama karena material pasir, sedangkan ketika musim hujan masalahnya adalah permukaan jalan yang tergenang dan licin akibat material lempung sepanjang jalan angkut dan *front* kerja (foto 5.2).

Simulasi telah dibuat untuk menghilangkan menghindari slip sepanjang jalan angkut berdasarkan perbaikan-perbaikan yang harus dilakukan dari segi kemiringan (menjadi 5%) dan material jalan (menjadi *dry clay loam*). Hasil simulasi tersebut dapat dilihat pada tabel 5.2.
