BAB IV ANALISIS

4.1 Karakteristik benteng Oranje

**KAJIAN PELESTARIAN KAWASAN CAGAR BUDAYA
BENTENG ORANJE
KOTA TERNATE**

PROGRAM STUDI PERENCANAAN WILAYAH DAN KOTA
FAKULTAS TEKNIK
UNIVERSITAS ISLAM BANDUNG
1435 H / 2015 M

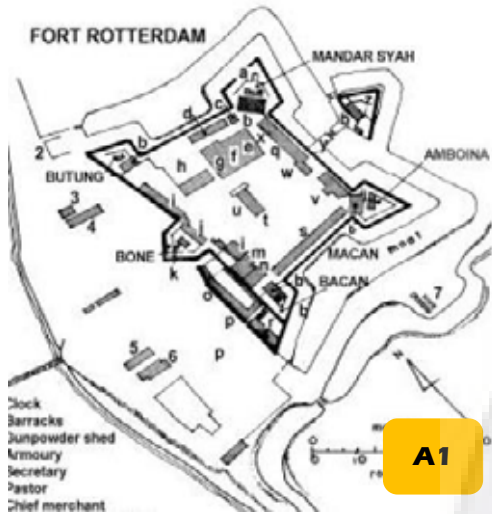
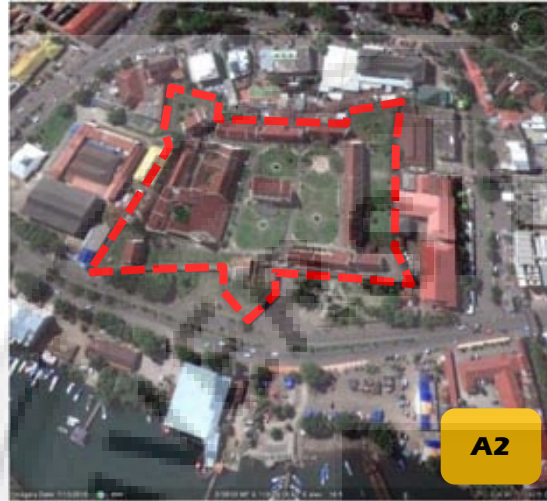
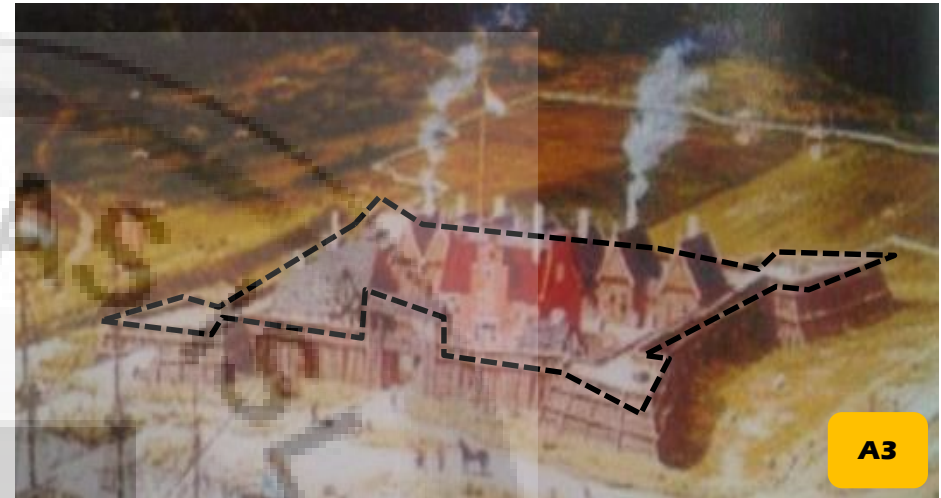
Benteng Oranje dengan rekontruksi lama

Dapat dilihat pada gambar diatas merupakan benteng rotterdam makassar yang merupakan peninggalan belanda pada masa VOC, benteng ini juga dijadikan sebagai kawasan cagar budaya oleh pemerintah daerah kota makassar. Seperti yang dapat dilihat bahwa bentuk fisik dari benteng ini belum mengalami perubahan, dan idalnya lahan kawasan benteng oranje seharusnya dipertahakan seperti benteng ini.

Jika kita membandingkan kondisi benteng rotterdam makassar dengan kondisi eksisting benteng lahan kawasan oranje kota ternate saat ini, maka dapat disimpulkan bahwa lahan benteng oranje kota ternate harus dilakukan pelstarian dengan cara mengembalikan fungsi kawasan atau melakukan rekonstruksi lahan, hal ini karena benteng oranje kota ternate telah mengalami perubahan yang cukup signifikan yang diakibatkan oleh tingginya aktivitas yang terdapat dikawasan ini

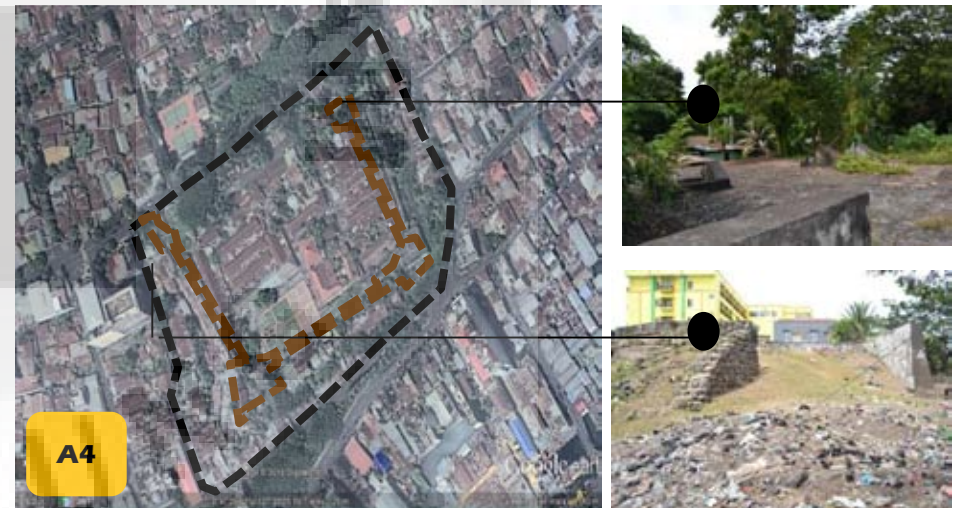
Gambar diatas menunjukkan bahwa rekontruksi benteng oranje kota ternate telah mengalami perubahan, benteng oranje kota ternate memiliki empat bastion yang yang dihubungkan dengan parit namun terlihat bahwa parit yang mengubungkan 2 bastion tersebut telah mengalami kerusakan.

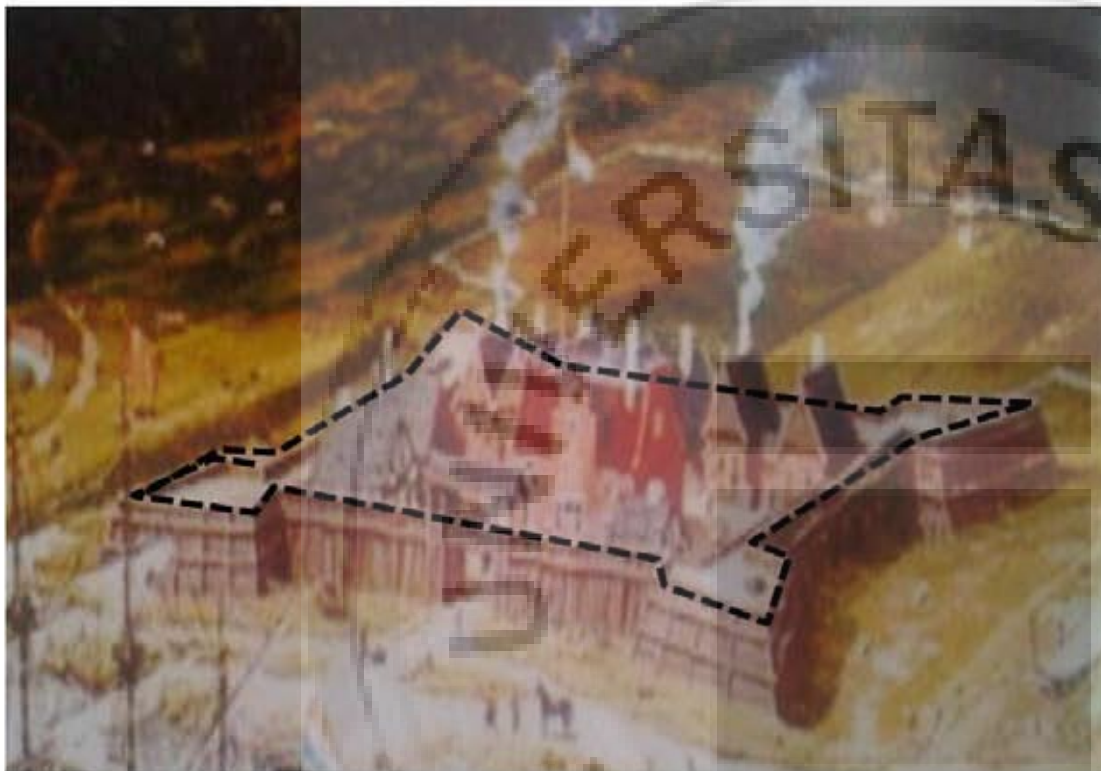
Kondisi eksisting Lahan Benteng Oranje pada masa kolonial

Bentuk kawasan benteng Oranje Kota ternate pada masa kolonial, terlihat jelas bahwa lahan benteng hanya terdiri dari objek bangunan dan terdapat bastion di keempat ujungnya yang ketika itu masing-masing bernama : *De Punt Reaal* (Reaal) di bastion baratdaya, *De Punt Jelolo* (Gilolo) di bastion baratlaut, *T Zeebolwerk* (Klein Zeebolwerk) di bastion timurlaut, *T Groot bolwerk* (Groot Zeebolwerk) di bastion tenggara,

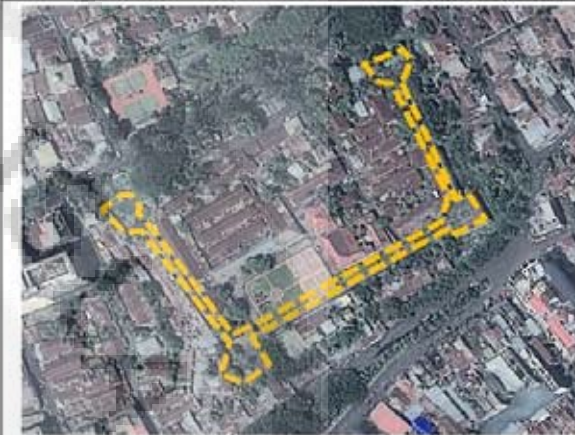
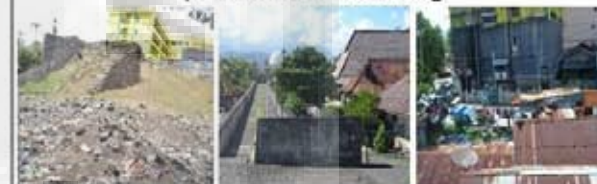
**Kondisi eksisting Lahan Benteng Oranje
pada masa Sekarang**

Gambar diatas menunjukkan kondisi eksisting lahan benteng oranje pada saat ini, seperti yang terlihat terdapat perbedaan yang cukup signifikan, dengan kondisi lahan benteng oranje pada masa kolonial, dimana lahan cagar budaya benteng oranje ini telah mengalami alih fungsi menjadi kawasan permukiman, dengan memanfaatkan bangunan bersejarah sebagai tempat tinggal.

Kondisi lahan cagar budaya benteng oranje apabila terus menerus dibiarkan maka akan berakibat pada hilangnya nilai – nilai sejarah yang terkandung dalam benteng oranje tersebut, sehingga untuk mengatasi persoalan ini perlu dilakukan rekonstruksi kembali Lahan cagar budaya benteng oranje kota ternate.

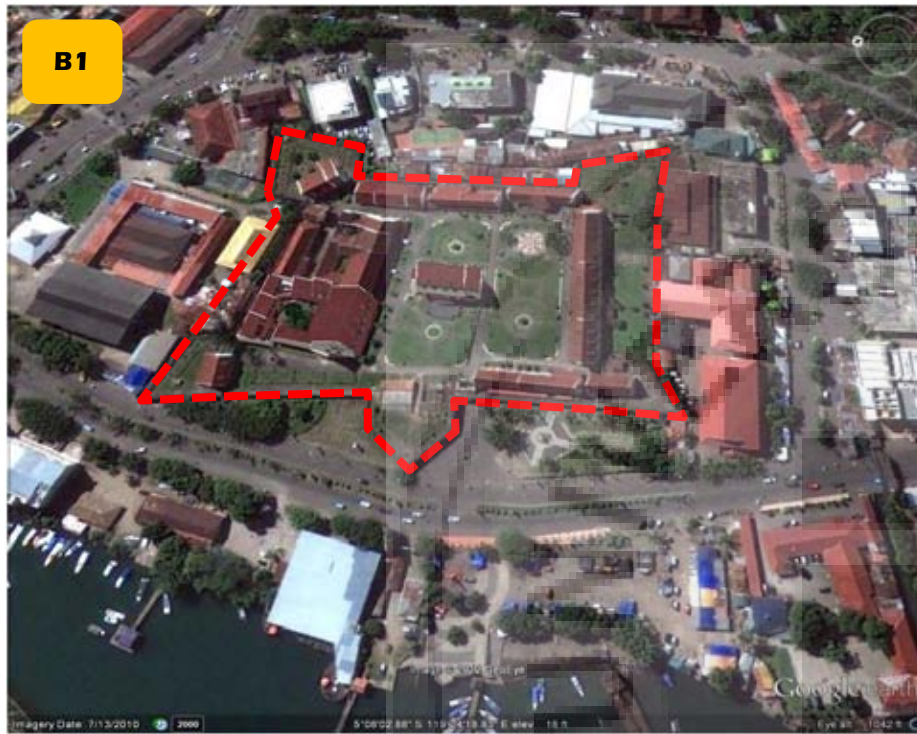
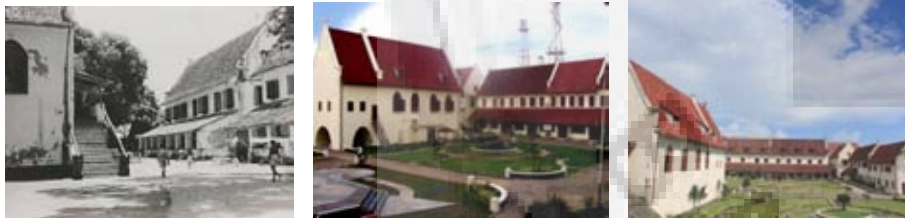
Peta Analisis Daya Rusak
Lahan

Benteng Rotterdam merupakan salah satu benteng peninggalan belanda selama masa VOC. Benteng ini juga pernah mengalami pemugaran, akan tetapi bangunan – bangunan sejarah yang terdapat dikawasan ini tidak mengalami perubahan dari segi arsitektural, dapat dilihat pada gambar diatas menunjukan bahwa bangunan yang mengalami pemugaran tidak terlalu mengalami perubahan, artinya bahwa objek bangunan bersejarah dikawasan ini masih dipertahankan.

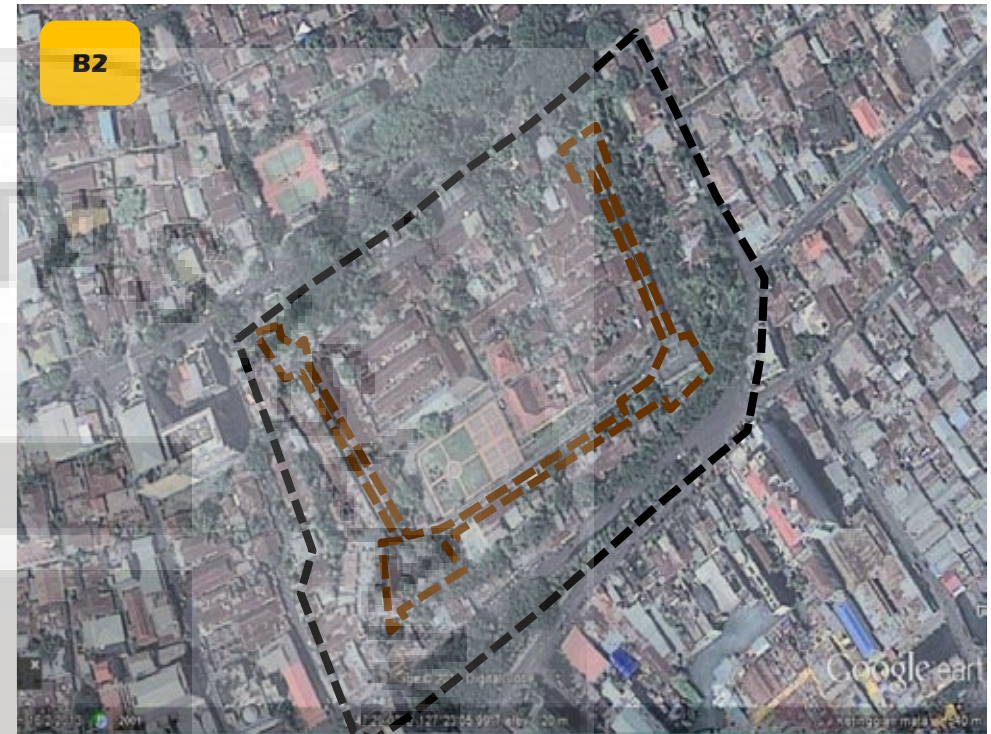
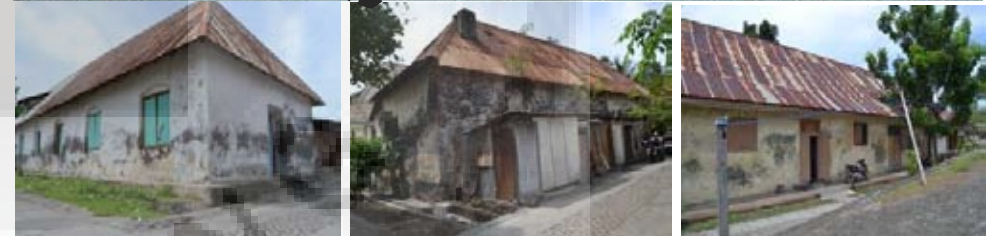
Kondisi objek bangunan bersejarah dikawasan bentng oranje ini telah mengalami kerusakan pada beberapa bagian seperti terkelupasnya dinding bangunan, adanya perubahan pada atap bangunan, bahkan terdapat beberapa bangunan bersejarah yang telah dirubah bentuk keasliannya karena dijadikan sebagai pemukiman warga. Jika hal ini dibandingkan dengan objek bangunan yang terdapat pada objek bangunan rotterdam, tentu hal ini sangat jauh berbeda. Oleh karena itu objek bangunan pada kawasan ini perlu dilestarikan dengan upaya pelestarian substitusi, rehabilitasi, Renovasi, Restorasi.

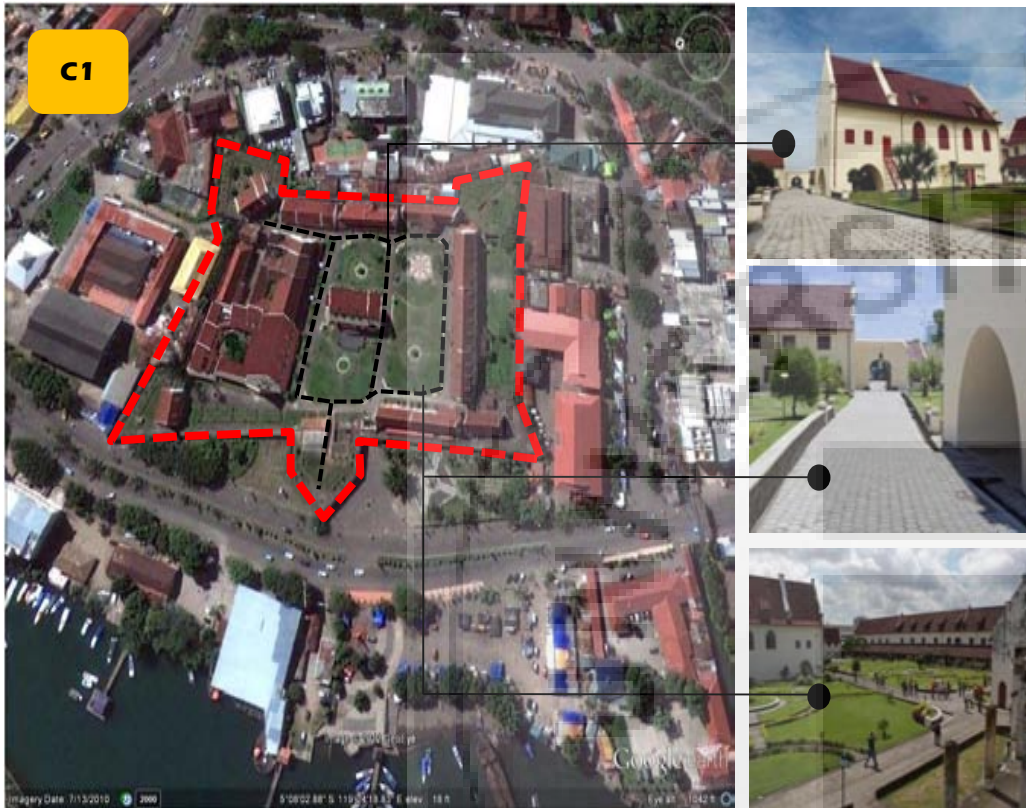
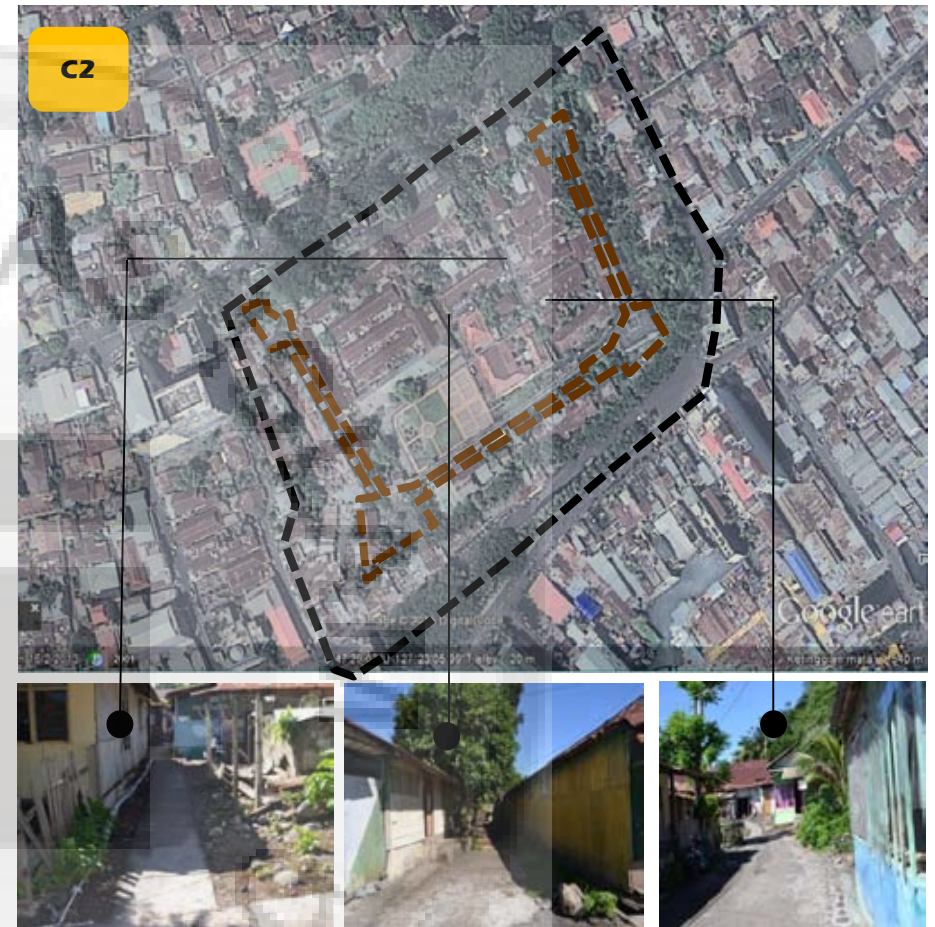
Sirkulasi dikawasan benteng ini telah mengalami pemugaran dan tidak tampak seperti sirkulasi historis pada zaman belanda, akan tetapi pemugaran sirkulasi pada benteng rotterdam ini terlihat lebih rapih, meskipun sudah tidak terlihat keaslian pada sirkulasi di kawasan benteng ini. Meskipun kondisi sirkulasi ini telah mengalami perubahan, tetapi hal ini tidak menghilangkan aksen nilai historis pada benteng ini. Menurut arbara Crossette seoaang wartawan new york pernah menggambarkan Benteng Fort Rotterdam di Makassar sebagai “the best preserved Dutch fort in Asia”, benteng Belanda yang paling terlestarikan di Asia.

Seperti yang dijelaskan sebelumnya bahwa, analisis daya rusak sirkulasi ini dilakukan dengan membandingkan kondisi sirkulasi benteng rotterdam dengan kondisi sirkulasi benteng oranje, maka dapat dilihat terdapat perbedaan yang cukup signifikan, dimana kondisi sirkulasi dalam kawasan benteng oranje ini telah mengalami kerusakan akibat tingginya aktivitas dari kegiatan permukiman yang terdapat dikawasan ini. Berdasarkan hal tersebut maka untuk mengatasi persoalan mengenai kondisi sirkulasi ini dapat dilakukan dengan menggunakan teknik pelestarian replika.

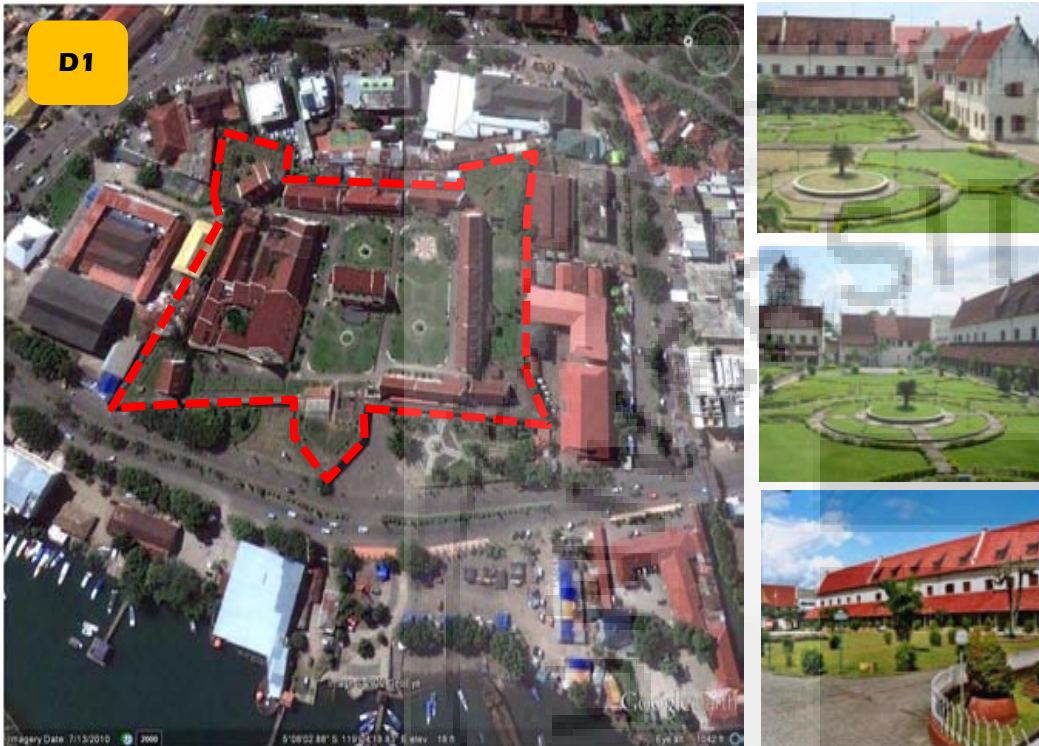
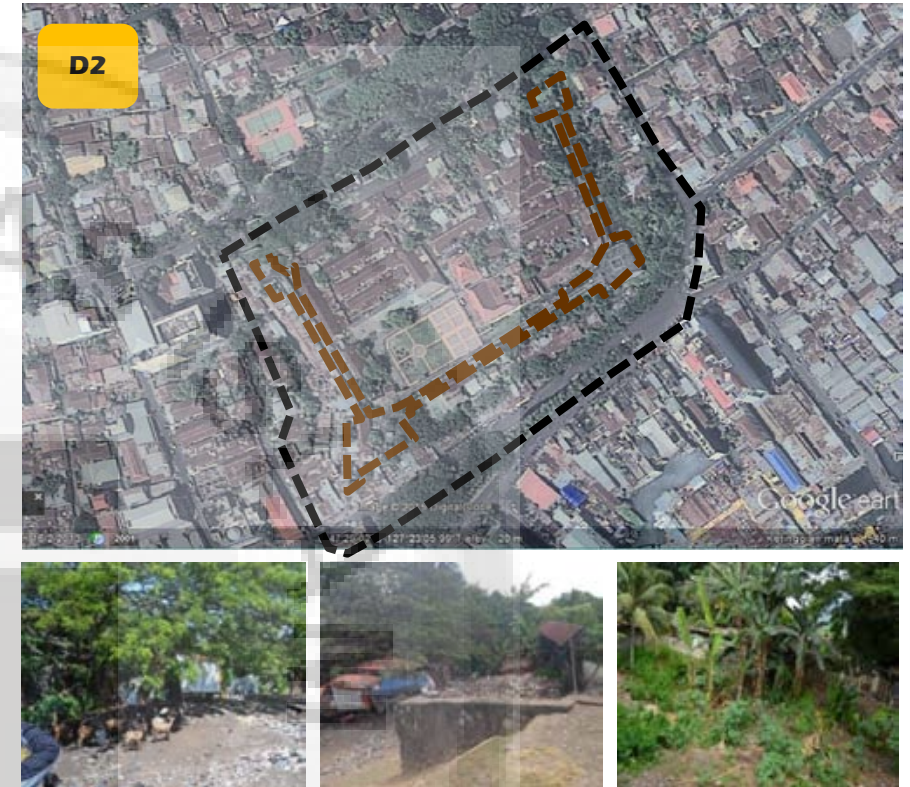
Taman atau ruang terbuka hijau dikawasan benteng ini telah mengalami pemugaran dan tidak tampak seperti taman yang memiliki nilai historis pada zaman belanda, akan tetapi pemugaran taman pada benteng rotterdam ini terlihat lebih rapih, meskipun sudah tidak terlihat keasliannya. Taman atau ruang terbuka hijau dikawasan benteng rotterdam ini dapat dikatakan telah memenuhi tujuan pelstarian, dimana taman ini dibuat menjadi ruang publik yang terdapat dalam kawasan ini. Terlihat jelas bahwa ruang terbuka di kawasan benteng rotterdam ini sangat tertata dengan baik.

Berbeda halnya dengan kondisi ruang terbuka pada benteng rotterdam, kondisi ruang terbuka dikawasan benteng oranje sendiri telah mengalami alih fungsi, dimana ruang terbuka di kawasan benteng ini dialihfungsikan menjadi tempat pembuangan sampah oleh masyarakat sekitar. Tingginya kegiatan masyarakat di kawasan ini menyebabkan terjadinya alih fungsi lahan dari ruang terbuka ini menjadi tempat pembungan sampah yang menimbulkan adanya kesan kekumuhan pada kawasan ini.

Berdasarkan hal tersebut maka untuk mengatasi persoalan mengenai kondisi ruang terbuka ini dapat dilakukan dengan menggunakan penggunaan kembali secara adaptif.

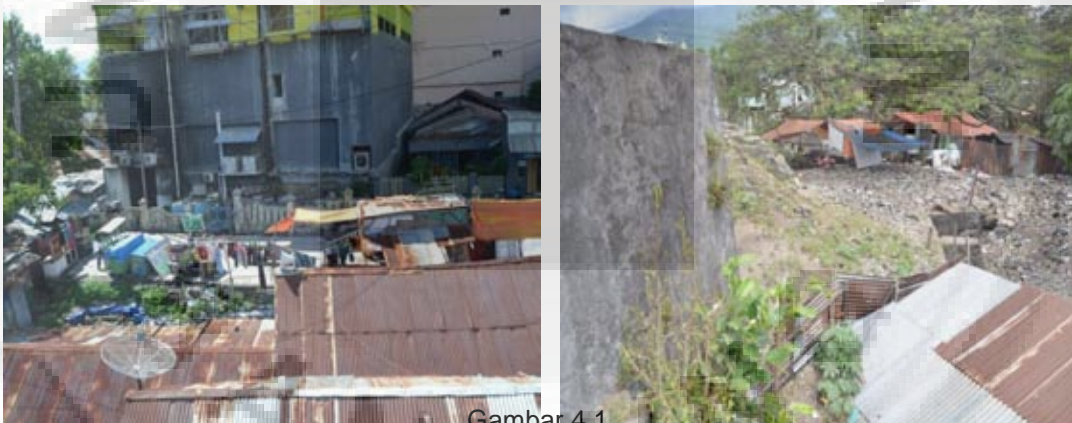
Gambar 4.1
eksodus pemukiman kumuh yang menyebabkan penurunan kualitas fisik
kawasan Benteng Oranje
Sumber : Hasil Survei 2014

Didalam kawasan benteng oranje yang difungsikan menjadi permukiman ini yang mengalami perubahan fisik dimana beberapa bangunan kuno telah dimodifikasi menjadi bangunan modern. Aktivitas yang berlangsung didalam kawasan ini tidak mengidahkan segi estetis denan menumpuknya sampah pada lahan ruang terbuka yang etdapat didalam kawasan benteng ini. Kondisi permukiman yang letaknya berdempetan, tidak teratur, dan beberapa bangunan baru yang berkontruksi semi permanen dan temporer. Perubahan fisik tersebut secara astetis tidak mendukung keberadaan kawasan benteng oranje, oleh karena itu maka perlunya dilakukan perbaikan lingkungan dikawasan benteng oranje kota ternate.

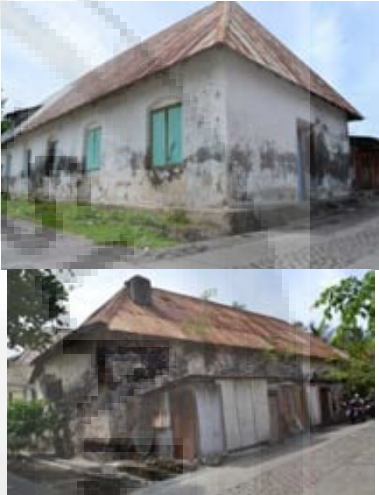
No	Kriteria	Deskripsi	Kawasan Benteng Oranje	Gambar	Kelayakan
2.	Perubahan pada bangunan	Objek yang menjadi prioritas adalah objek yang mengalami perubahan warna atau ornamen	Tingginya aktivitas di kawasan benteng ini menyebabkan terjadinya kerusakan pada beberapa objek bangunan bersejarah, seperti terkelupasnya dinding bangunan, adanya perubahan pada atap bangunan, dsb.

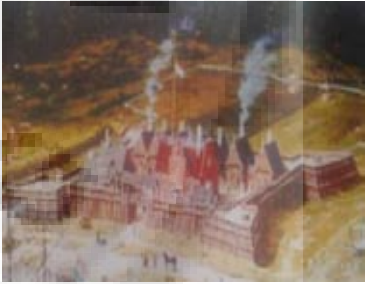
✓
3.	Kelompok bangunan	Objek yang menjadi prioritas adalah objek yang lokasinya mengelompok sebagai kompleks bangunan.	Benteng oranje memiliki beberapa kelompok bangunan didalamnya, dimana kelompok bangunan tersebut ialah pusat pemerintahan belanda selama di ternate

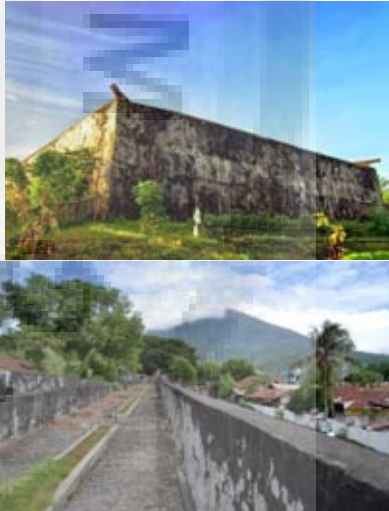
7.	Simbolis	Obyek yang menjadi prioritas ialah obyek yang memiliki efektifitas bagi pembentukan citra kota	tidak memiliki efektifitas bagi pembentukan citra kota ternate		X
8	Keluarbiasaan	Obyek yang menjadi prioritas ialah yang memiliki bentuk menonjol, tinggi dan besar.	Benteng Oranje memiliki struktur fisik yang meonjol, tinggi, dan luar biasa. Keberadaanya dapat menjadi ciri atau atanda bagi kawasan sekitar, tetapi hal ini belum terpenuhi karena belum ada kebijakan yang lebih detail mengenai benteng ini.
