BAB 3

GAMBARAN UMUM WILAYAH

3.1 Kondisi Umum Kawasan Industri Krakatau Steel

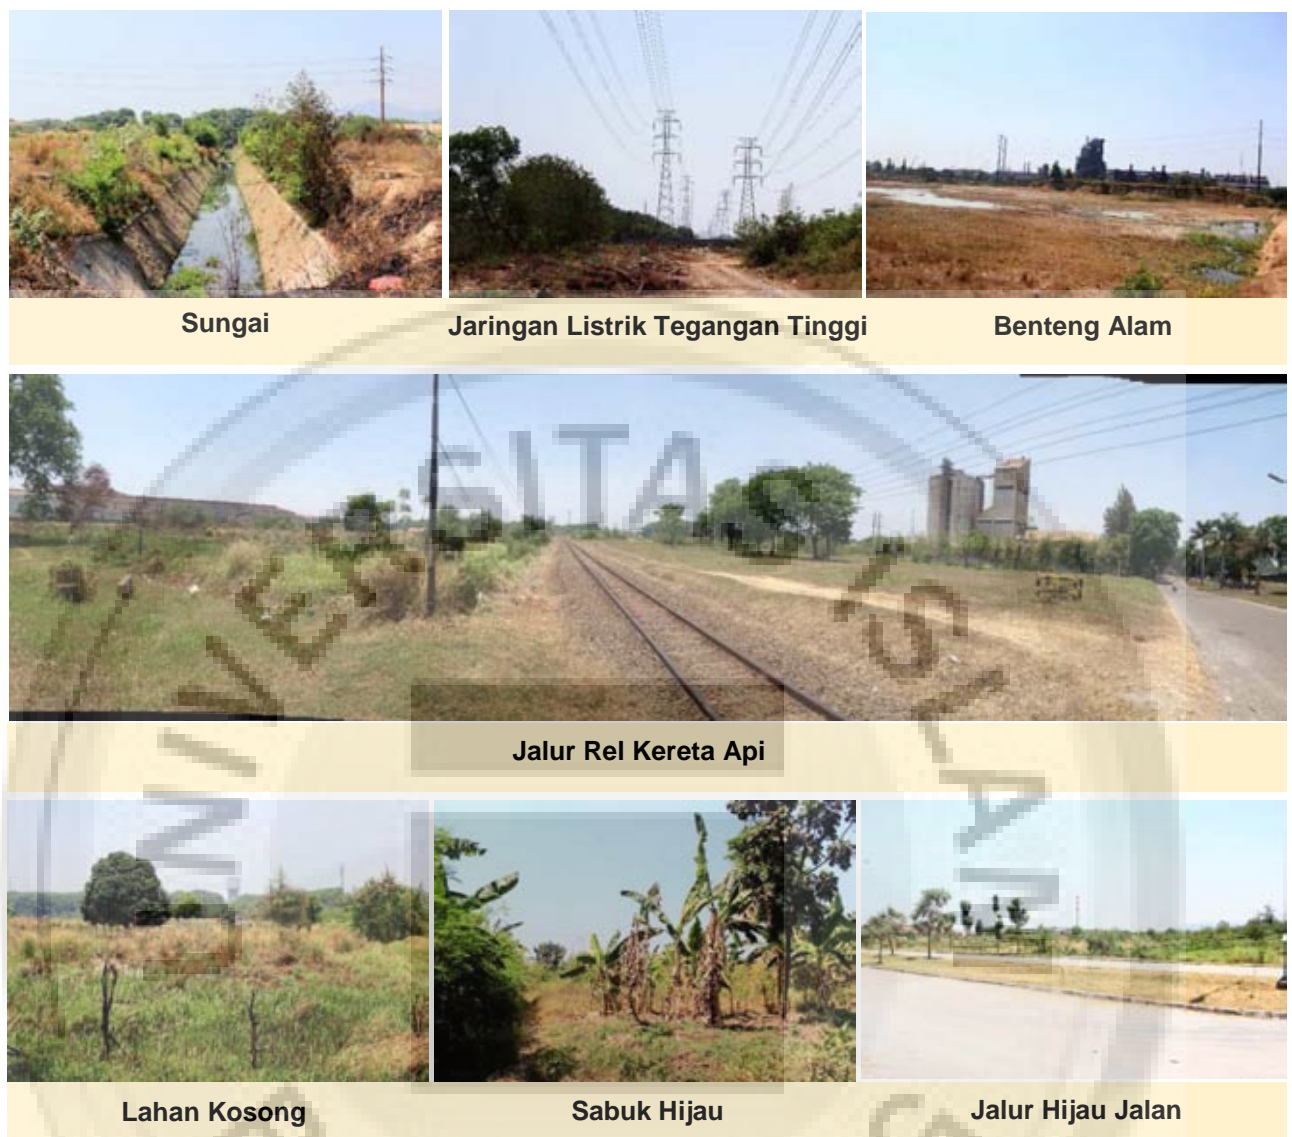
Gambar 3.1
Contoh Kenampakan Masing-Masing Tutupan Lahan

Luas kawasan yang dimiliki industri Krakatau Steel seluas ±461.33 Ha meliputi jenis penggunaan lahan yang terdiri dari bangunan industri, lahan kosong, jalan dan RTH fungsional lainnya. Beberapa contoh kenampakan masing-masing tutupan lahan dapat dilihat pada gambar di bawah ini.

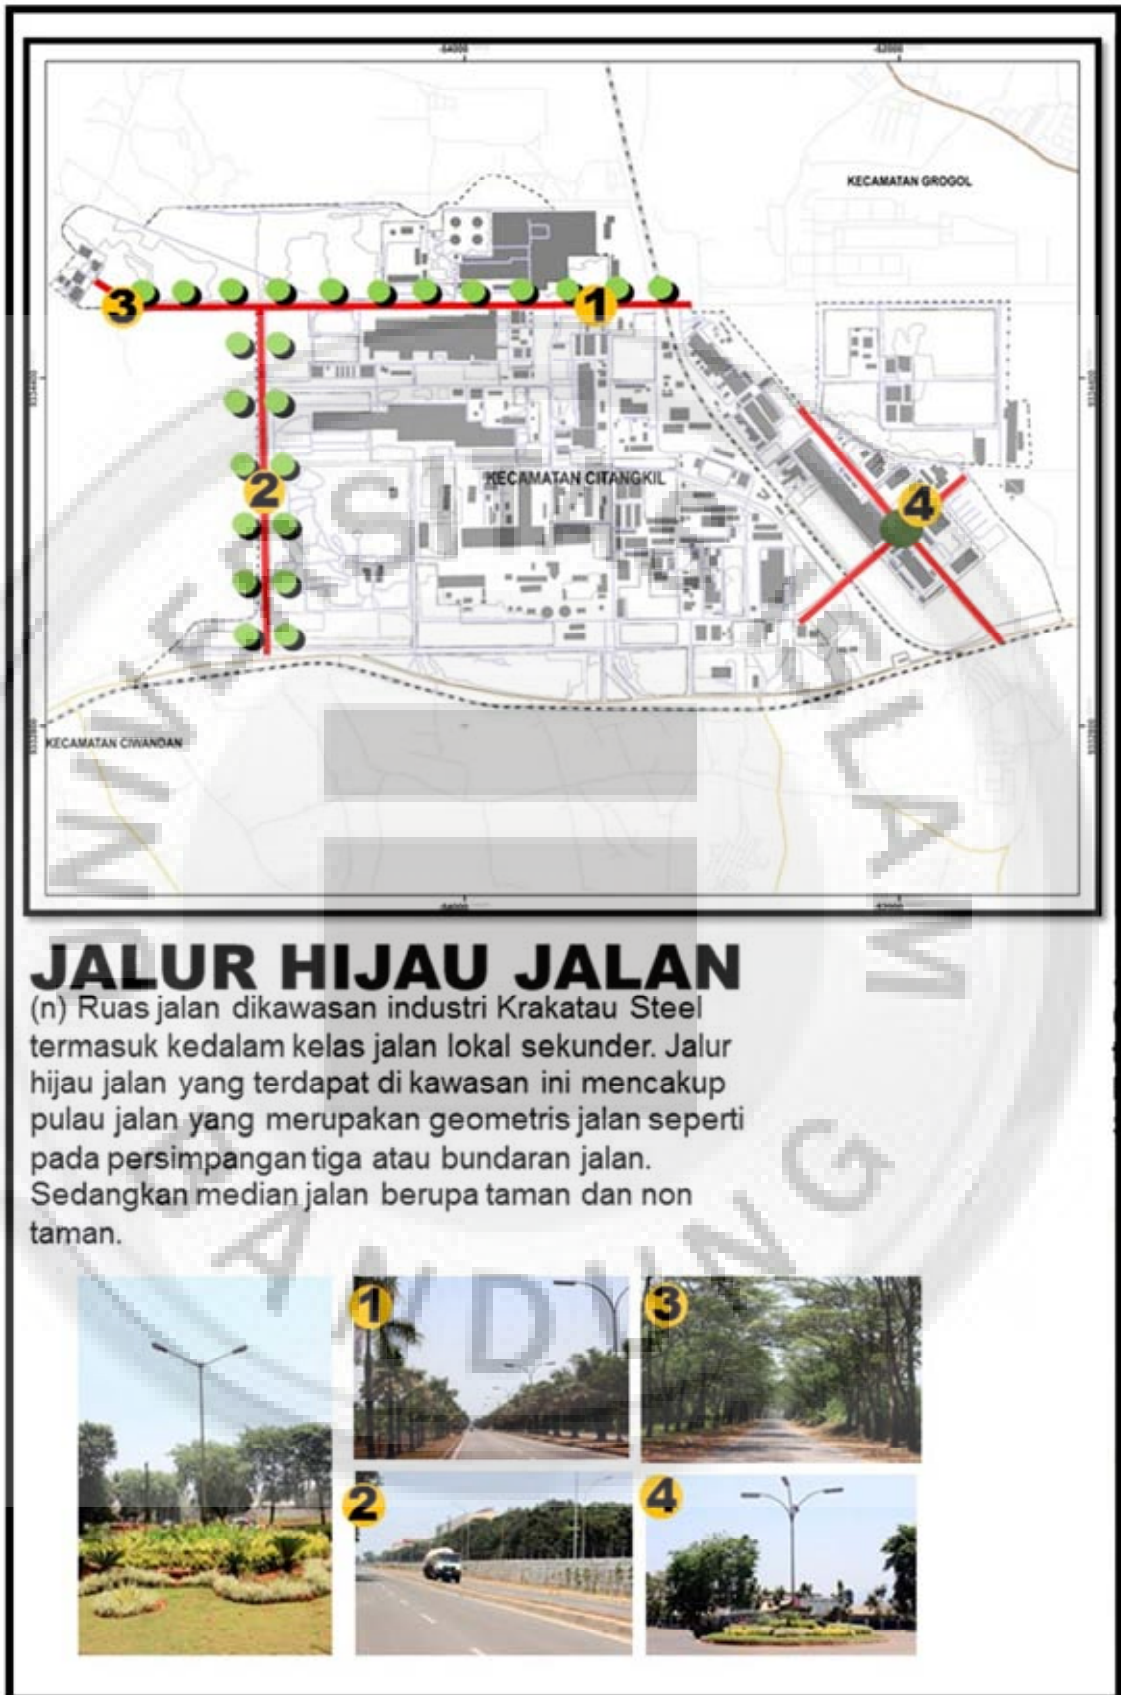
Gambar 3.4
Kondisi Eksisting Jalur Hijau Jalan di Kawasan Industri Krakatau Steel
Sumber: Hasil Observasi Lapangan, 2014

Ruas jalan di kawasan industri Krakatau Steel termasuk dalam kelas jalan lokal sekunder, dengan kondisi cukup baik. Dimana ketersediaan jalur hijau di sepanjang jalan di kawasan industri sebagian besar masih minim. Jalur hijau jalan yang terdapat di kawasan industri mencakup taman pulau jalan yang merupakan geometris jalan seperti pada persimpangan tiga atau bundaran jalan. Sedangkan median berupa jalur pemisah yang membagi jalan menjadi dua lajur atau lebih. Median atau pulau jalan dapat berupa taman dan non taman. Adapun kondisi eksisting median dan pulau jalan dapat dilihat pada **Gambar 3.4** mengenai kondisi eksisting jalur hijau jalan di kawasan industri Krakatau Steel.

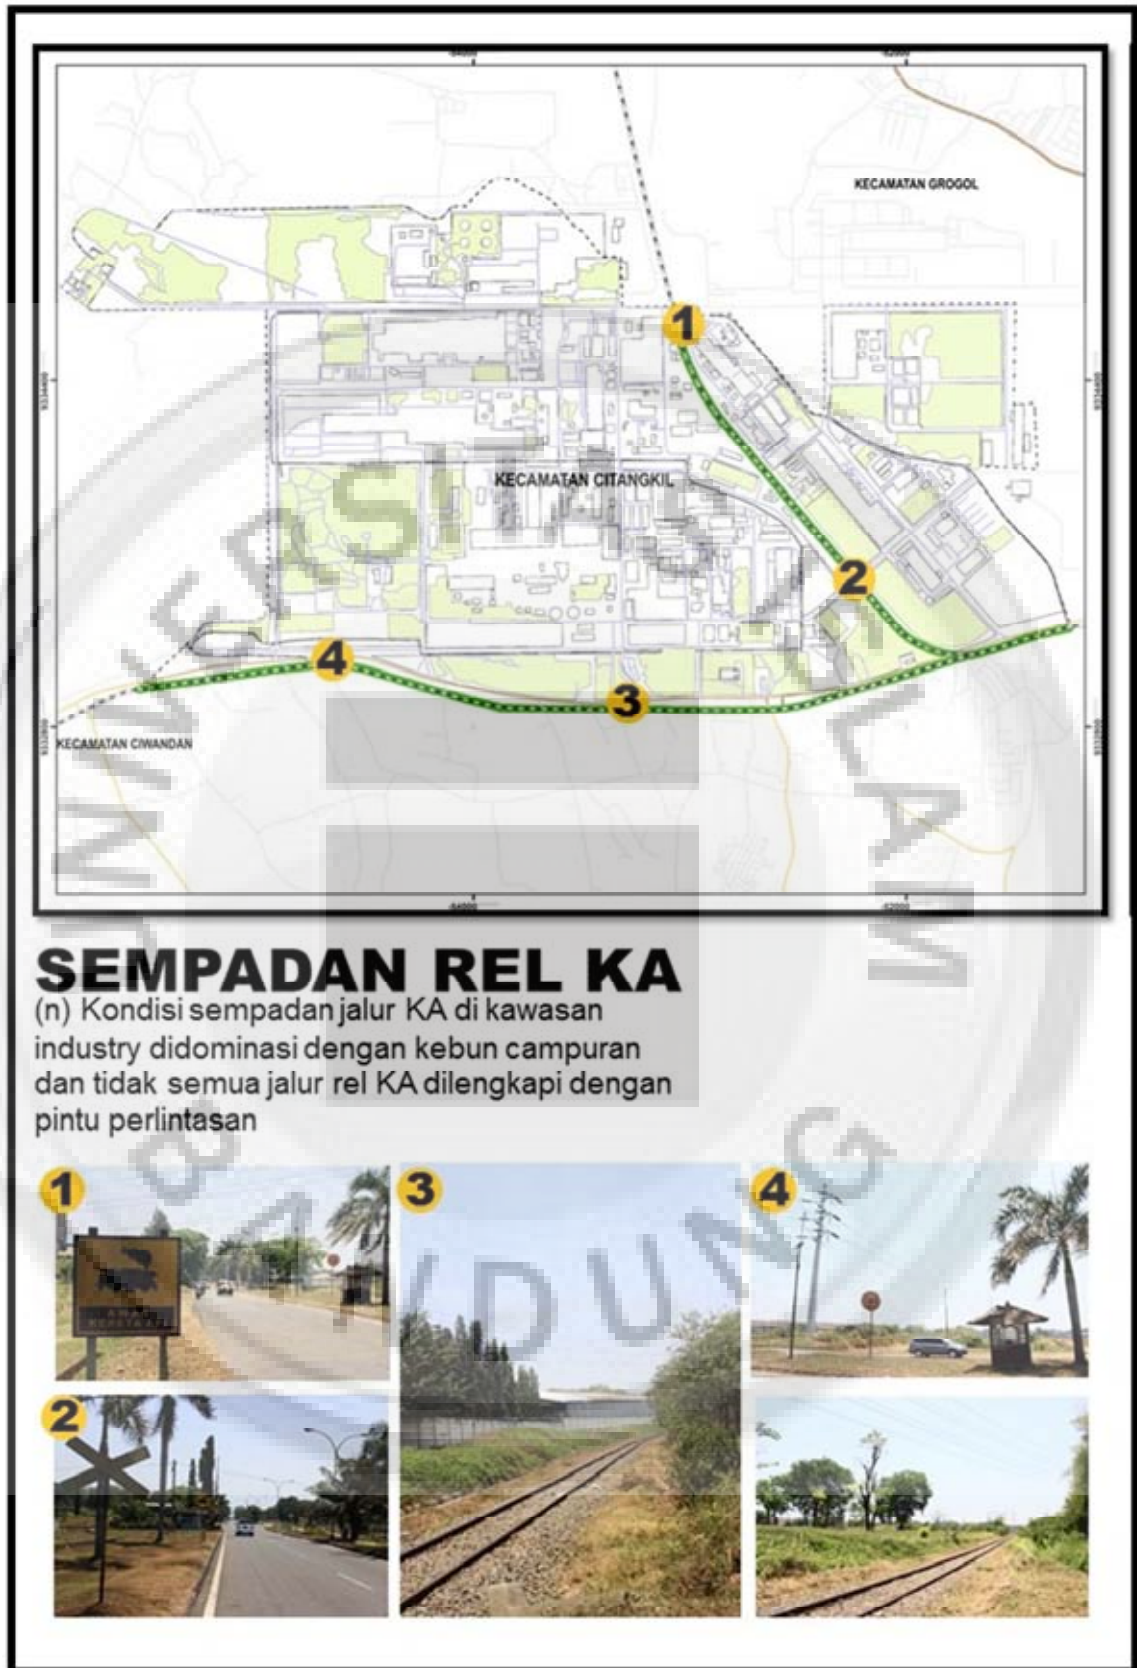
Gambar 3.7
Kondisi Eksisting Sempadan Rel KA di Kawasan Industri Krakatau Steel
 Sumber: Hasil Observasi Lapangan, 2014

Kondisi sempadan jalur rel KA yang terdapat di kawasan industri yang dominan berupa kebun campuran, dengan tidak semua jalur rel KA dilengkapi dengan pintu perlintasan. Penetapan garis sempadan untuk jaringan kereta api dengan membatasi pemanfaatan ruang di sekitar pengawasan jalur kereta api yang dapat mengganggu kepentingan operasi dan keselamatan transportasi perkereta apian. Oleh karena itu, untuk meningkatkan aspek keselamatan transportasi kereta api, diperlukan pengembangan penyediaan sarana dan prasarana keselamatan terutama pintu perlintasan kereta api.
