BAB V

PEMBAHASAN

5.1 Lebar Jalan Angkut

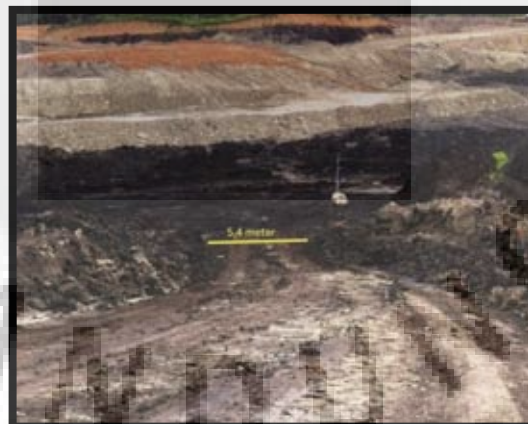
Gambar 5.1

Hasil pengukuran lebar jalan angkut di lapangan didapat lebar minimum jalan angkut lurus yaitu 5,4 meter sehingga alat angkut sulit untuk berpapasan pada segmen tersebut (Gambar 5.1). Sebab dengan lebar jalan yang tidak mencukupi alat angkut harus mengurangi kecepatan atau bahkan harus menunggu bila berpapasan dengan alat angkut lain.

Foto Penyempitan Jalan Angkut

Jadi lebar minimum jalan angkut lurus dari *front* tambang Batubara ke *Stockpile* adalah 9,1 meter, hal ini harus diatasi dengan melakukan pelebaran di setiap jalur jalan yang belum memenuhi persyaratan lebar minimum, penambahan lebar jalan yang harus dilakukan sesuai dengan hasil perhitungan tabel 5.1 dan selengkapnya di Lampiran B.

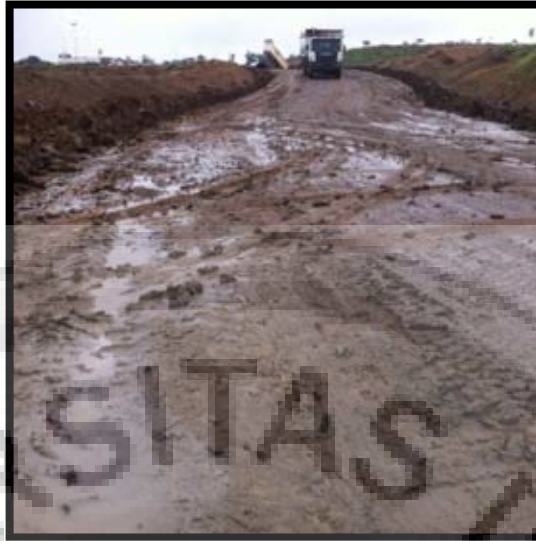
Gambar 5.2

Pada pengamatan di lapangan terlihat bahwa jalan angkut belum memiliki *Cross Slope*, sehingga apabila terjadi hujan maka air hujan akan menggenang pada badan jalan sehingga jalan angkut akan cepat rusak. Setelah dilakukan perhitungan diketahui nilai *cross slope* yaitu 18,75 cm. Jadi agar jalan angkut memiliki *cross slope* yang baik, maka bagian tengah jalan angkut harus memiliki beda tinggi sebesar 18,75 cm terhadap sisi kanan dan kiri jalan agar air hujan tidak menggenangi badan jalan angkut sehingga jalan angkut tidak cepat rusak. Berikut ini contoh jalan angkut yang tidak memiliki *Cross Slope* (Gambar 5.2)

Foto Jalan angkut yang belum ada *Cross Slope*

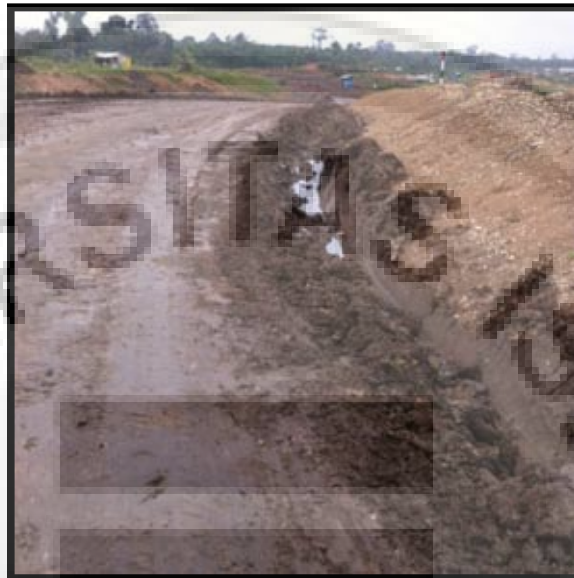
Gambar 5.3
Foto Saluran Penirisan

Pada pengamatan di lapangan menunjukkan bahwa ada beberapa saluran penirisan yang sudah tidak berfungsi secara baik sehingga air mengalir ke badan jalan angkut dan membuat jalan angkut menjadi licin dan berlumpur. Keadaan ini bila dibiarkan terus menerus maka akan mengakibatkan kerusakan pada badan jalan, sehingga menyulitkan alat angkut pada saat melewati jalan tersebut. Agar hal ini tidak terjadi, maka saluran penirisan harus berfungsi dengan baik.

Dari pengamatan di lapangan pembuatan saluran penirisan menggunakan *motor grader*, sehingga ukuran saluran penirisan secara tidak langsung mengikuti ukuran dari ban *motor grader* tersebut (Gambar 5.3) .

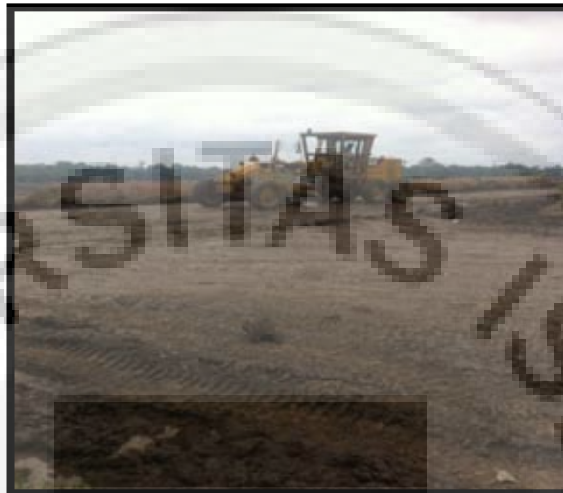
Gambar 5.4

Perawatan jalan angkut secara berkala dilakukan setiap harinya yaitu dalam 1 shif kerja yang bertujuan untuk mengecek kondisi jalan dan memperbaikinya apabila terdapat kerusakan, misalnya terdapat lubang atau terjadi pengikisan pada permukaan jalan. Perawatan berkala ini harus dilakukan pada saluran penirisan, agar tidak terjadi penyumbatan pada saluran penirisan. Dengan perawatan yang baik maka dapat dipertahankan nilai *rolling resistance* (tahanan gulir) tetap optimal. Perubahan nilai *rolling resistance* yang terlalu ekstrim dapat menurunkan tingkat keamanan selama operasi pengangkutan, terutama pada musim penghujan. Sebab kondisi jalan yang basah akan menurunkan nilai *rolling resistance* dan jika nilai

Foto Pembersihan Lumpur pada Badan Jalan

rolling resistance terlalu rendah akan mengakibatkan selip pada alat angkut. Oleh karena itu perawatan berkala harus dilakukan untuk mempertahankan keamanan dan kelancaran operasi pengangkutan.

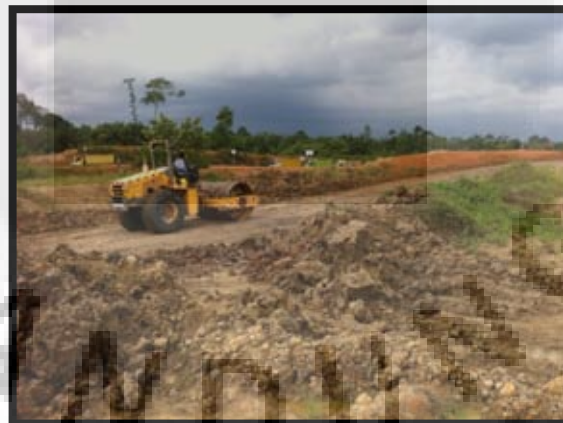
Gambar 5.5

Foto Pemasatan jalan Angkut

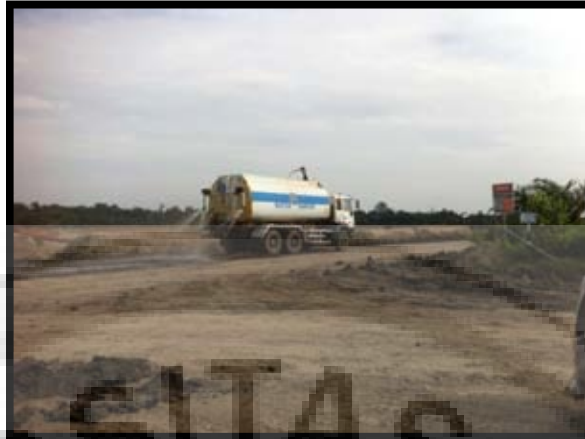
Gambar 5.6

Pada saat cuaca panas PT Minimex Indonesia melakukan perawatan jalan angkut dengan menggunakan *Water tanker*. *Water Tanker* berfungsi untuk penyiraman jalan angkut dari debu yang diakibatkan oleh aktivitas alat angkut seperti pada (Gambar 5.6). Penyiraman dilakukan demi kesehatan para karyawan dan warga yang melewati jalan angkut tambang tersebut

Foto Penyiraman jalan Angkut

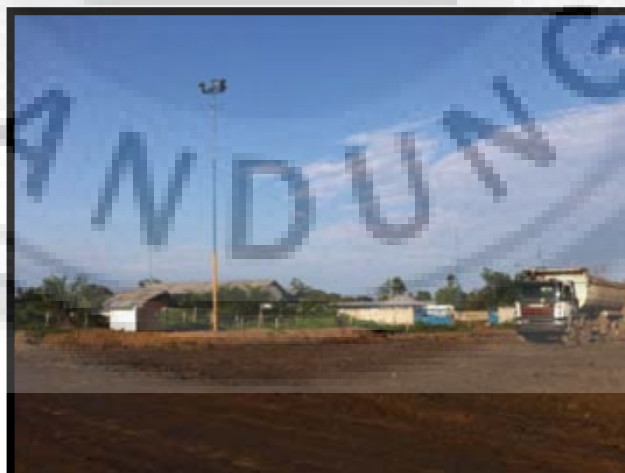
Gambar 5.7
Foto Penerangan Jalan Angkut

Salah satu perlengkapan jalan angkut yang harus diperhatikan adalah lampu penerangan, mengingat operasi pengangkutan juga dilakukan pada malam hari. Untuk titik-titik yang dinilai rawan sebaiknya penerangan yang cukup sehingga memudahkan pengemudi untuk melihat situasi sekelilingnya, misalnya pada tikungan yang tajam. Di PT Minimex Indonesia telah ada sarana untuk penerangan jalan angkut tetapi belum semua lampu penerangan dipasang pada tempat yang dianggap rawan untuk kecelakaan, tempat yang dianggap rawan kecelakaan misalnya pada tikungan, tanjakan yang curam dan perempatan. Berdasarkan pengamatan di lapangan lampu penerangan yang belum di pasang yaitu pada tanjakan dan dan tikungan.

Dengan adanya penerangan yang cukup, maka operasi pengangkutan yang dilakukan pada malam hari dapat memberikan hasil yang optimal serta tingkat keamanan dan keselamatan yang baik, berikut merupakan lampu penerangan (Gambar 5.7)

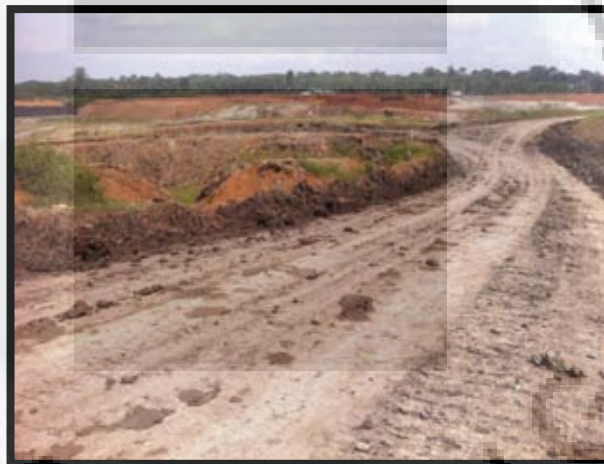
Gambar 5.8
Foto Tanggul Pengaman

Tanggul pengaman merupakan suatu standar keamanan dalam pembuatan jalan angkut. Tanggul berfungsi untuk menahan laju alat angkut yang mengalami kecelakaan ataupun rem blong sehingga bisa meminimalkan kerugian dalam suatu kecelakaan. Berdasarkan pengamatan di lapangan bahwa tanggul pengaman telah dibuat untuk keamanan dan keselamatan dalam pengangkutan. Menurut pengamatan di lapangan bahwa tanggul pengaman telah ada sepanjang jalan angkut namun ada beberapa tanggul yang harus diperbaiki (Gambar 5.8).
