BAB V

PEMBAHASAN

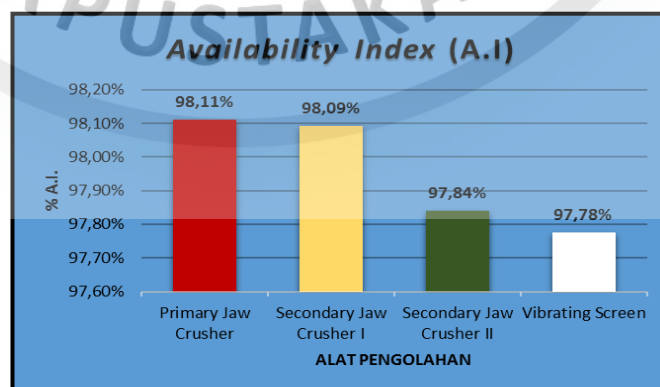
Gambar 5.1
Grafik *Availability Index* Alat Pengolahan

Dari grafik diatas diketahui bahwa nilai *availability index* atau *mechanical availability* pada setiap alat yang digunakan dalam pengolahan bahan galian memiliki nilai A.I yang berbeda-beda dikarenakan dalam menentukan nilai A.I suatu alat mekanis dapat dilihat berdasarkan parameter waktu efektif dan waktu *repair*. Berdasarkan grafik, diketahui nilai A.I tertinggi diantara tiga tahapan kominusi yaitu pada tahapan *primary crushing* sebesar 98,11%. Hal ini dikarenakan rata-rata waktu *repair* pada tahap *primary crushing* hanya sebesar 6,97 menit/hari sedangkan pada tahap kominusi lainnya memiliki rata-rata waktu *repair* yang lebih tinggi yaitu sebesar 7,03 menit/hari pada tahapan *secondary crushing I* dan 8,15 menit/hari pada tahapan *secondary crushing II*. Untuk nilai A.I pada tahapan penyeragaman ukuran butir (*sizing*) menggunakan alat *vibrating screen* diketahui sebesar 97,78% dikarenakan rata-rata waktu *repair* terhadap alat tersebut sebesar 8,40 menit/hari.

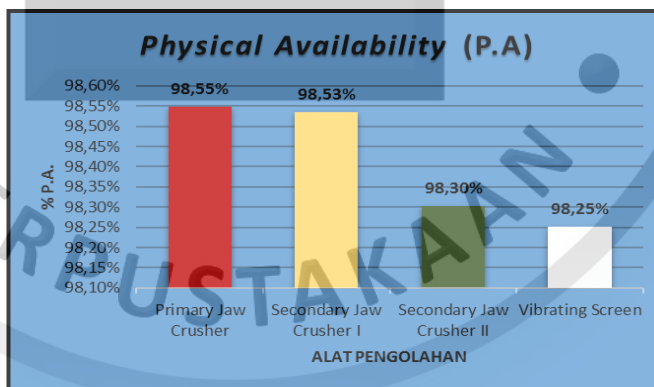
Gambar 5.2
Grafik *Physical Availability* Alat Pengolahan

Pada grafik diatas diketahui bahwa nilai *physical availability* pada setiap alat yang digunakan dalam pengolahan bahan galian memiliki nilai P.A yang berbeda-beda dikarenakan dalam menentukan nilai P.A suatu alat mekanis dapat dilihat berdasarkan parameter waktu efektif, waktu *standby*, dan total waktu produktif. Berdasarkan grafik, diketahui nilai P.A tertinggi diantara tiga

tahapan kominusi yaitu pada tahapan *primary crushing* sebesar 98,55%. Hal ini dikarenakan pada tahap *primary crushing* memiliki rata-rata waktu *standby* paling tinggi yaitu sebesar 111,41 menit/hari sedangkan pada tahap *secondary crushing I* sebesar 111,35 menit/hari dan *secondary crushing II* sebesar 102,69 menit/hari. Dari persentase P.A tersebut menunjukkan bahwa keadaan fisik dari alat pada tahap *primary crushing* yang sedang dipergunakan tergolong lebih baik dibandingkan dengan alat kominusi lainnya. Sedangkan untuk nilai P.A pada tahapan *sizing* menggunakan alat *vibrating screen* diketahui sebesar 98,25% dikarenakan rata-rata waktu *standby* terhadap alat tersebut sebesar 102,44 menit/hari.

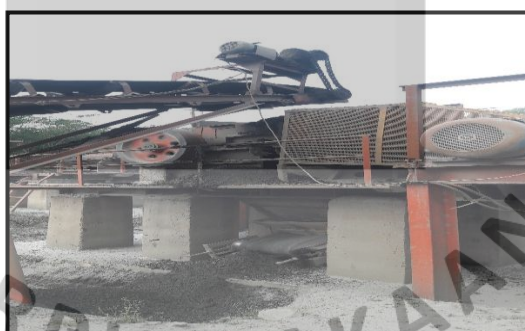
Berdasarkan hasil pengamatan lapangan, dapat diketahui juga bahwa salah satu penyebab tidak tercapainya target produksi yang ditetapkan oleh perusahaan yaitu terjadi *losses materials* akibat adanya material yang jatuh tidak tepat pada alat *secondary jaw crusher I* seperti yang terlihat pada Gambar 5.6.

Gambar 5.6
Foto Kondisi Tumpahan Material

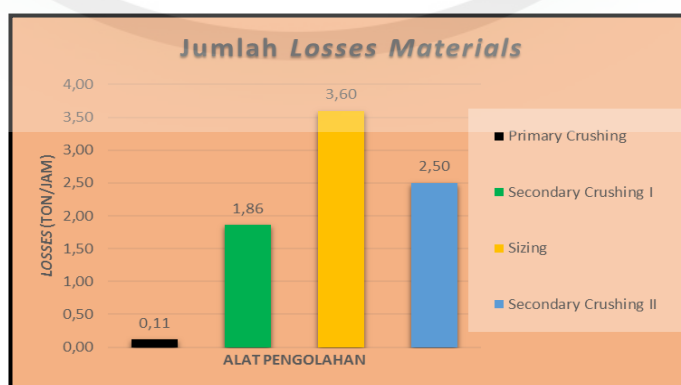
Gambar 5.7
Grafik Jumlah Losses Materials

Losses materials dan persentase *losses* pada suatu unit *crushing plant* perlu diperhitungkan agar dapat mengetahui seberapa besar jumlah material yang hilang pada setiap proses pengolahan bahan galian dan seberapa persen kehilangan dari material yang masuk dengan berdasarkan pada hasil produksi yang dihitung dengan menggunakan metode *belt cut*. Berdasarkan hasil pengolahan data lapangan yang dilakukan, diperoleh nilai *losses materials* seperti pada Gambar 5.7.

Sebagai contoh hasil perhitungan persentase *losses materials* diketahui bahwa persentase *losses* tertinggi berdasarkan data uji *belt cut* yaitu pada tahapan *sizing*. Hal ini dikarenakan berdasarkan uji *belt cut* diketahui jumlah material yang masuk ke tahap *sizing* (BC 3) tidak seimbang dengan jumlah material yang keluar pada *conveyor line product* (BC 4,5,6). Jumlah material yang masuk sebesar 128,57 ton/jam sedangkan total yang keluar pada *conveyor line product* hanya berjumlah 124,97 ton/jam, yang artinya terjadi *losses materials* sebesar 3,60 ton/jam atau

sebesar 2,80% dari jumlah material yang masuk. Hal ini disebabkan oleh beberapa faktor diantaranya yaitu adanya kebocoran pada dinding corong (*chute*) yang menyebabkan material jatuh tidak tepat di atas *belt conveyor* dan adanya material abu batu yang melengket pada alat akibat kondisi material yang basah.
